SALON MYLLY | VILJAVARASTO JA LAAJENNUS

Suppea rakennushistoriaselvitys 2022

ARKKITEHDIT FREESE & SCHULMAN 2022

**SALON MYLLY | VILJAVARASTO JA LAAJENNUS**  
**Rakennushistoriaselvitys**

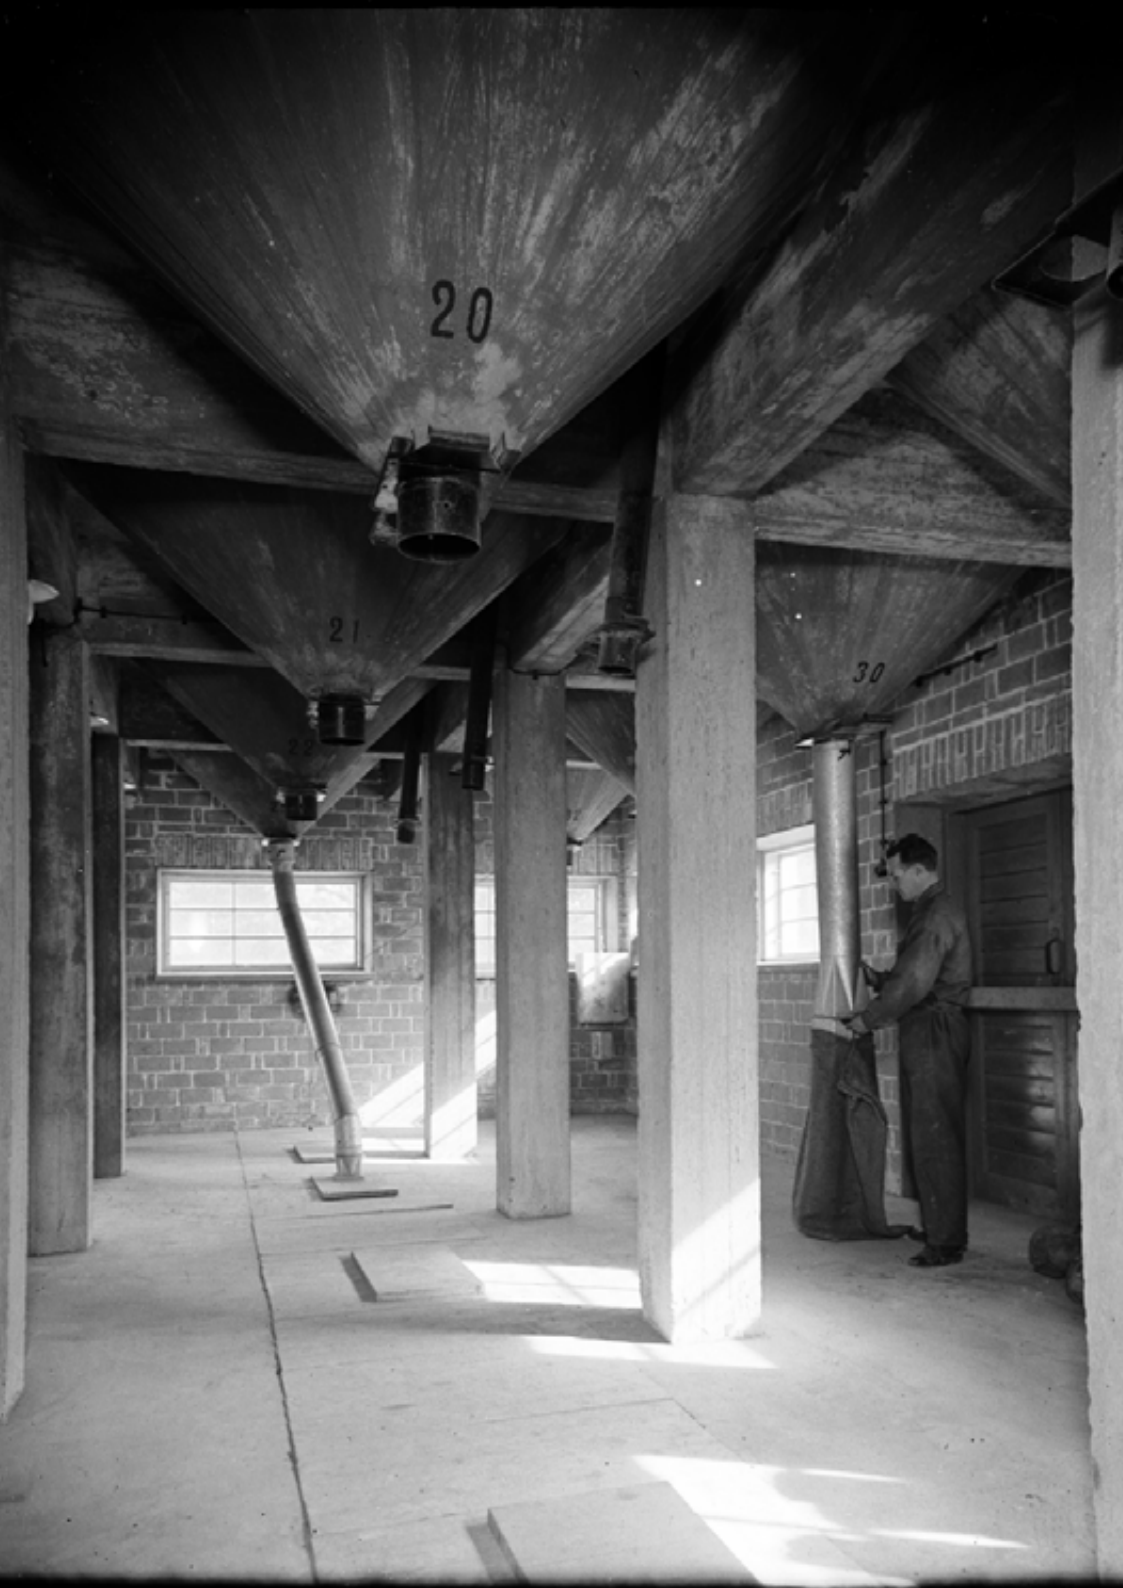
Vuosina 1935–39 otettu sisäkuva viljavaraston siilojen alapuolisesta tilasta. Kuvassa näkyy korotettu lattia, jonka alapuolella oli vastaanottohuoneeseen johtaneet liukuhihnat. Tmk.

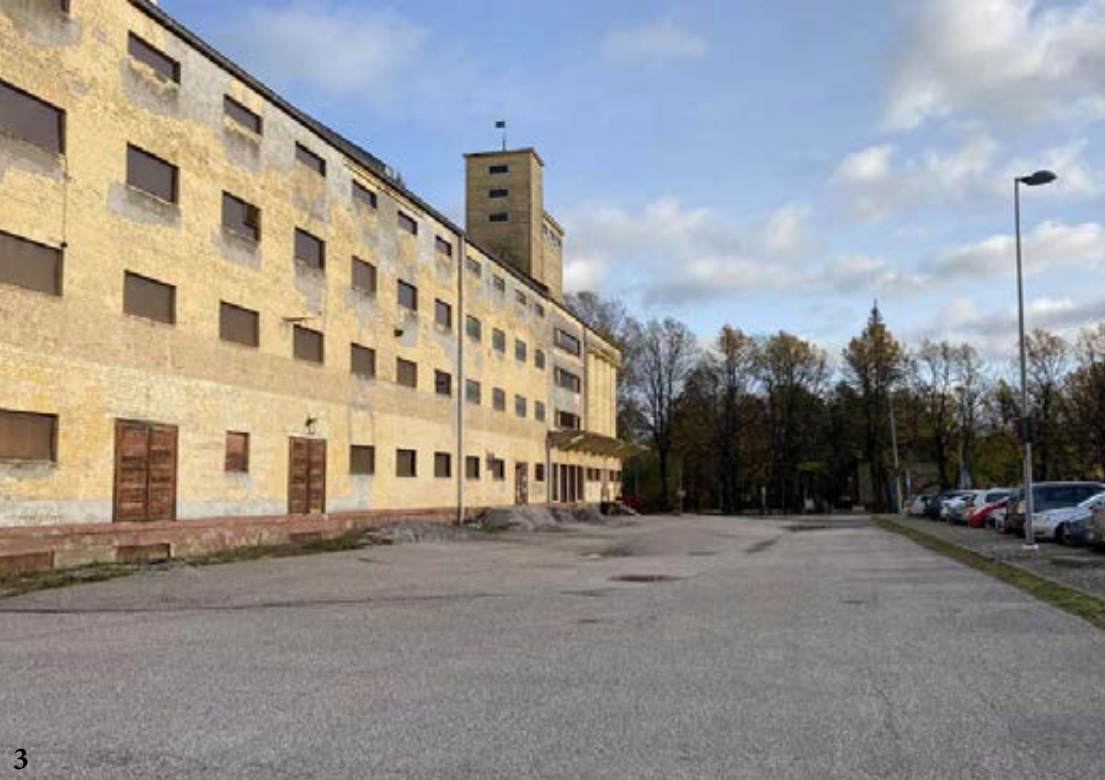
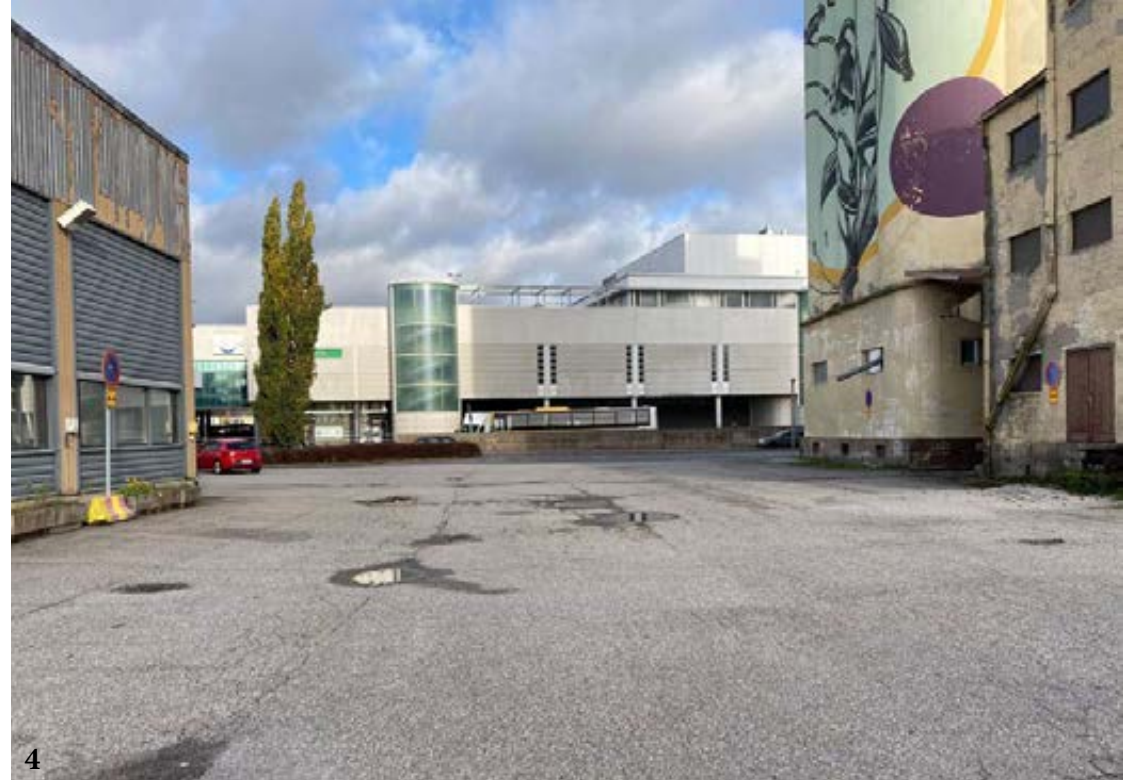
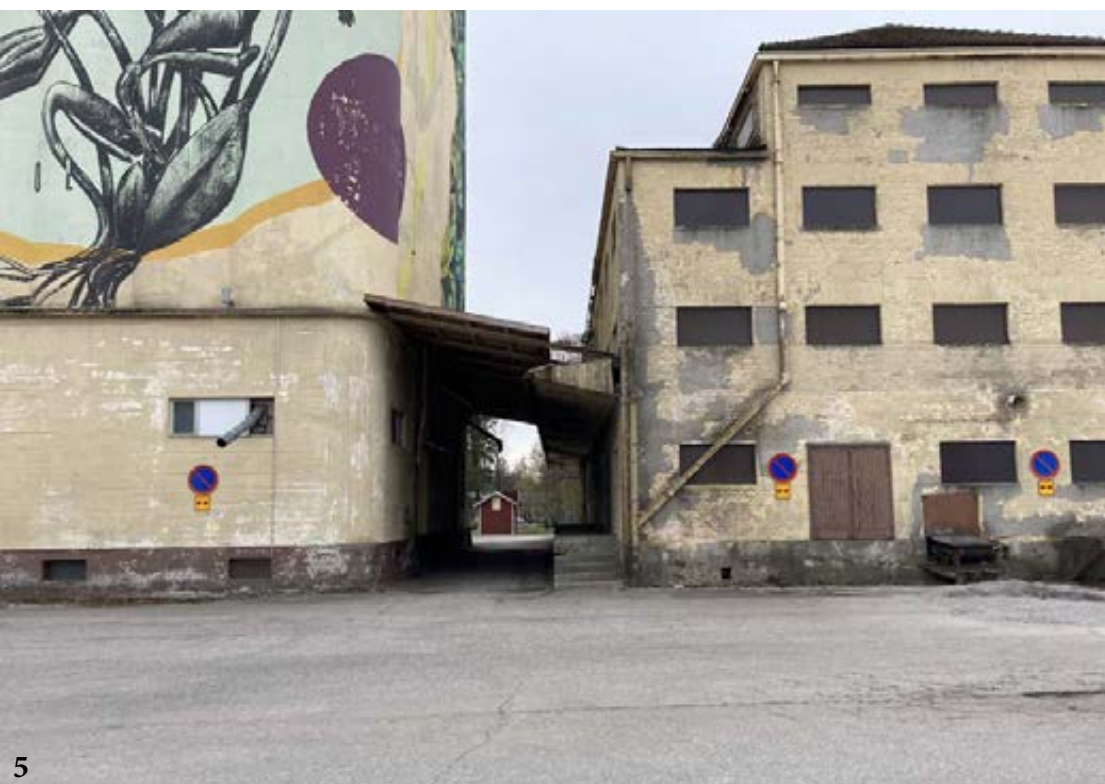
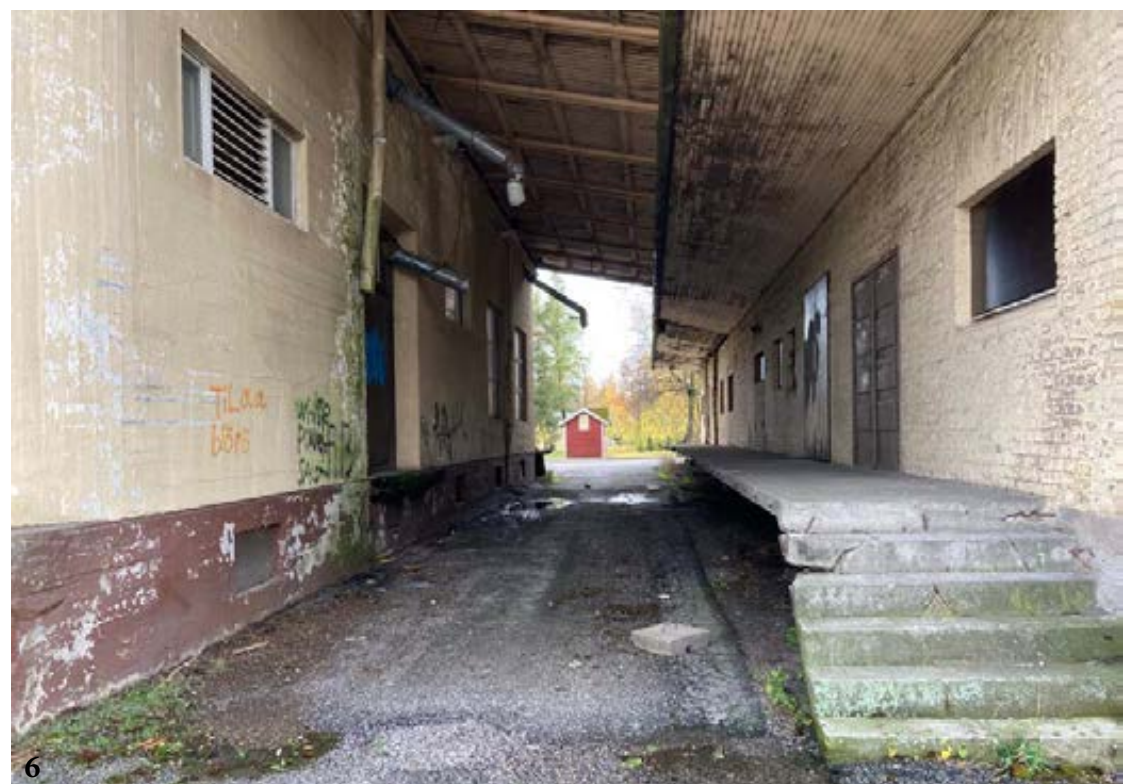
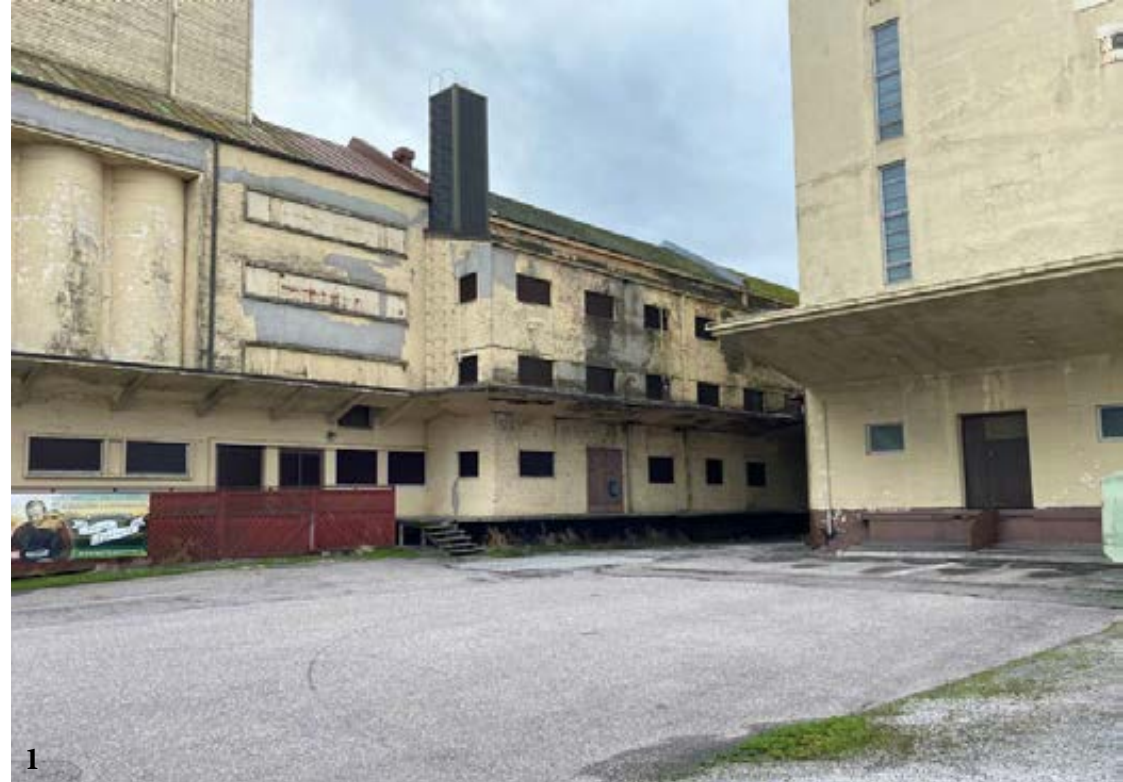
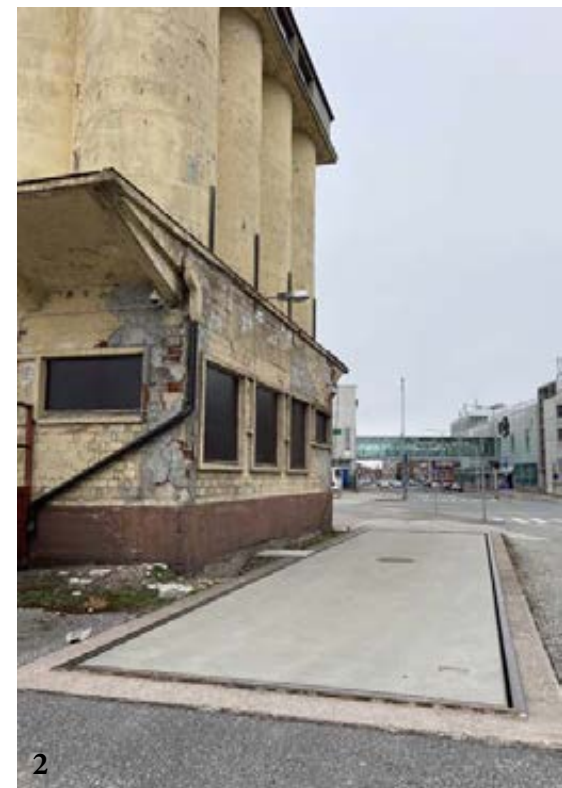
Pääasiassa lastaustoiminnassa olleet ulkotilat muodostavat laajan asfaltilla päällystetyn piha-alueen ilman selkeitä rajoja tai reittejä. Piha-alue oli alun perin sora- ja hiekkapintainen. Myllyn toiminnan lakattua ulkotilat ovat jääneet vaille huoltoa. Yleisilme on epäsiisti. Asfalttipinta on kulunut. Sokkelin edessä on epämääräinen sora-alue, jossa kasvaa rikkaruohoja. Muuta kasvillisuutta ei piha-alueella ole. Rakennusten ahavoituneet pinnat sekä poikkeuksellinen mittakaava tekevät ulkotilojen läpikulkemisesta kuitenkin elämyksellistä. Pihalta avautuvat pitkät näkymät tarjoavat ohikulkijoille kiinnostavia kaupunkimaisemia.

1. Viljavaraston edessä on sisäänkäyntiaukio, josta on myös pääsy betonisiiloon.
2. 1960-luvulla rakennettu autovaaka viljavaraston päädyn edessä.
3. Radan puolella oli alun perin oli lastauslaiturit sekä pistoraide.
4. Nuorten keskus Steissin ja myllyn välinen piha. Taustalla linja-autoasema.
5. Viljavaraston laajennuksen ja siilon välinen lastauspihan näkymälinjassa on rautatieaseman vanha piharakennus.
6. Katettu lastauspiha oli mitoitettu kuorma-autoille sopivaksi.

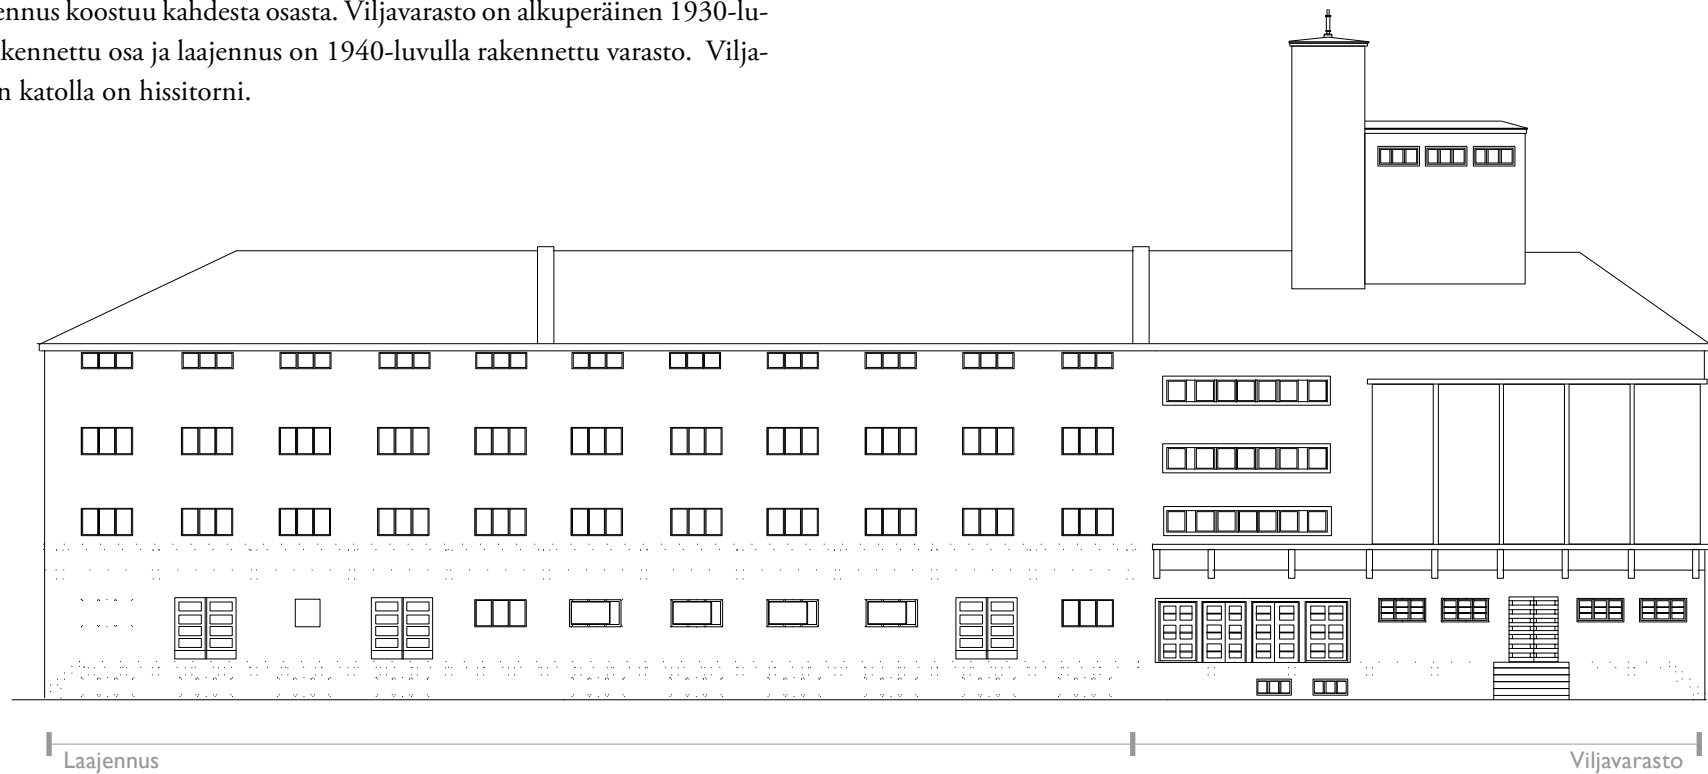
Julkisivu lounaaseen 1:250.

Rakennus koostuu kahdesta osasta. Viljavarasto on alkuperäinen 1930-luvulla rakennettu osa ja laajennus on 1940-luvulla rakennettu varasto. Viljavaraston katolla on hissitorni.

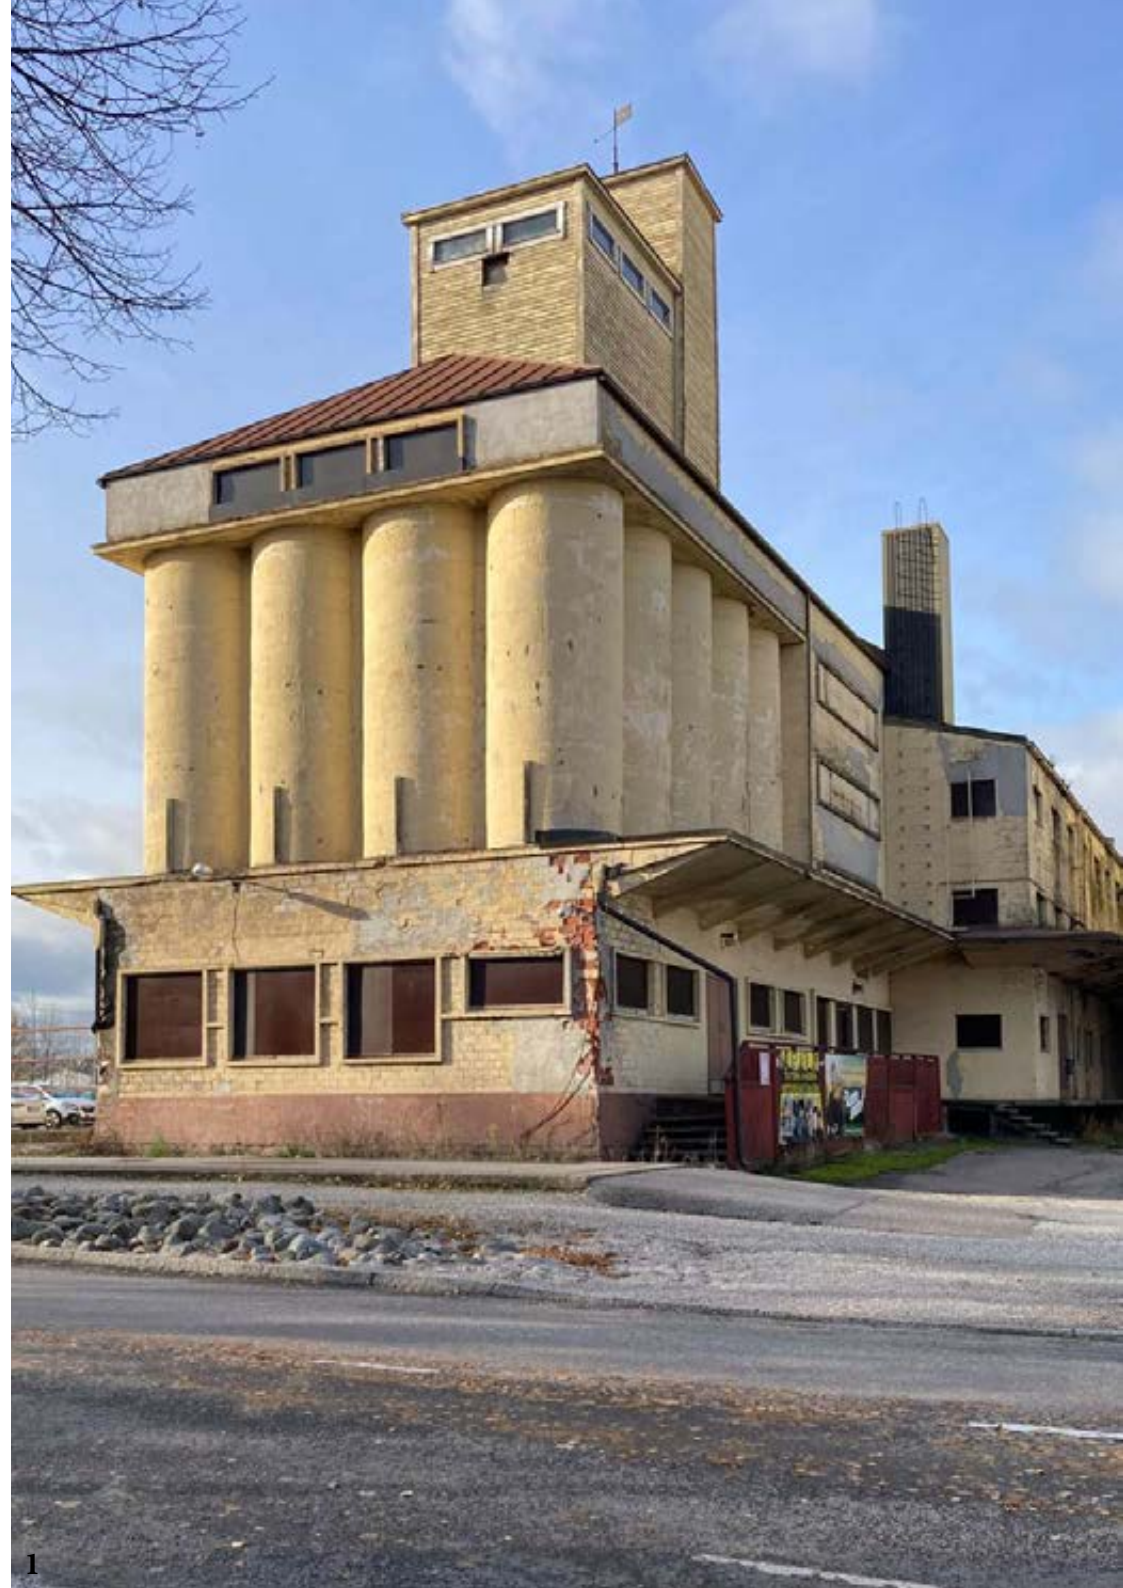
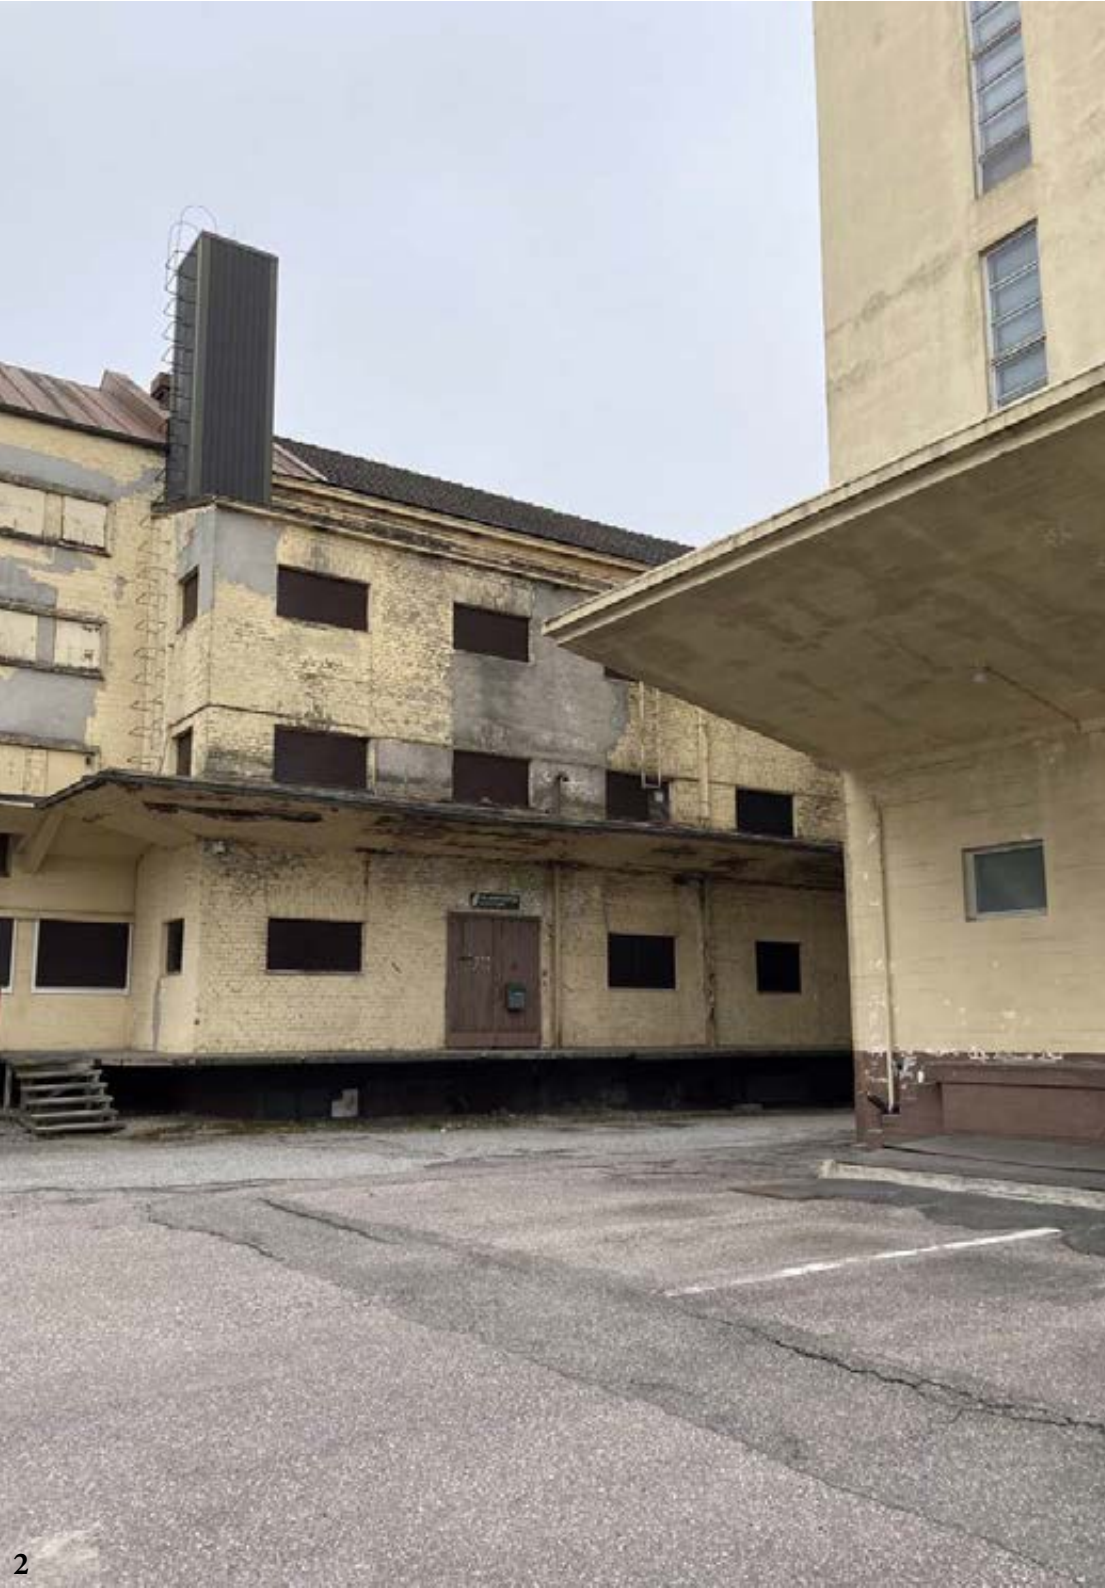
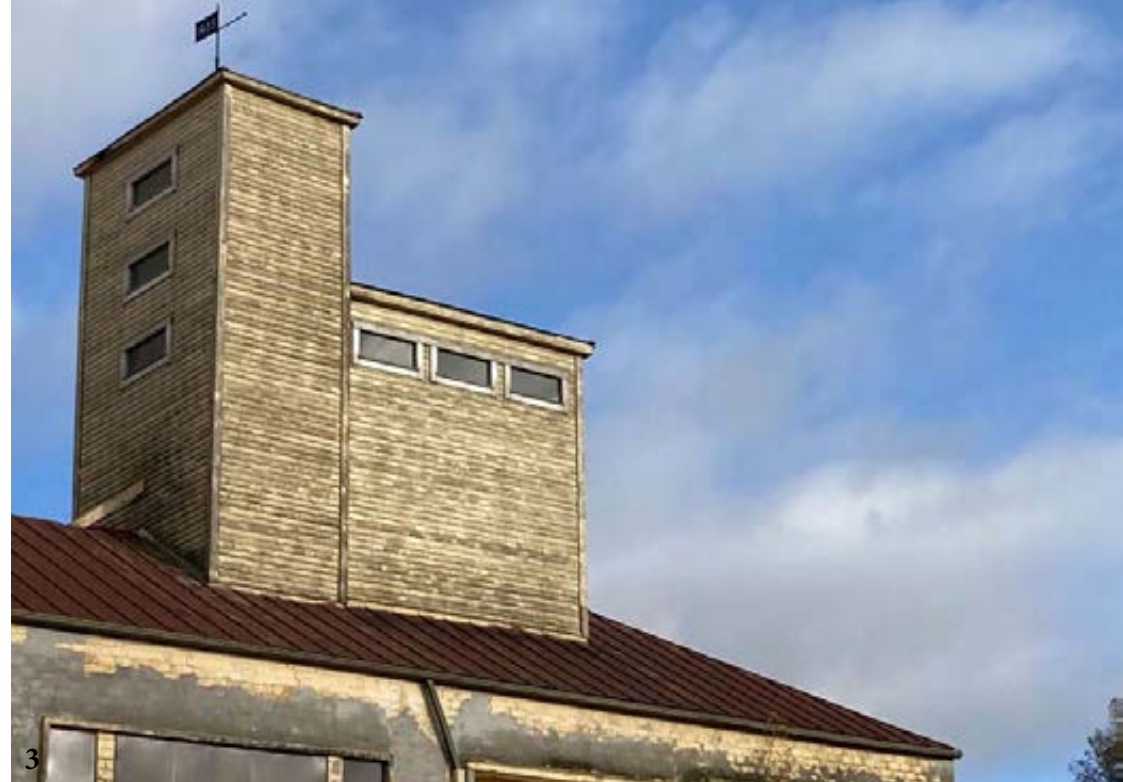
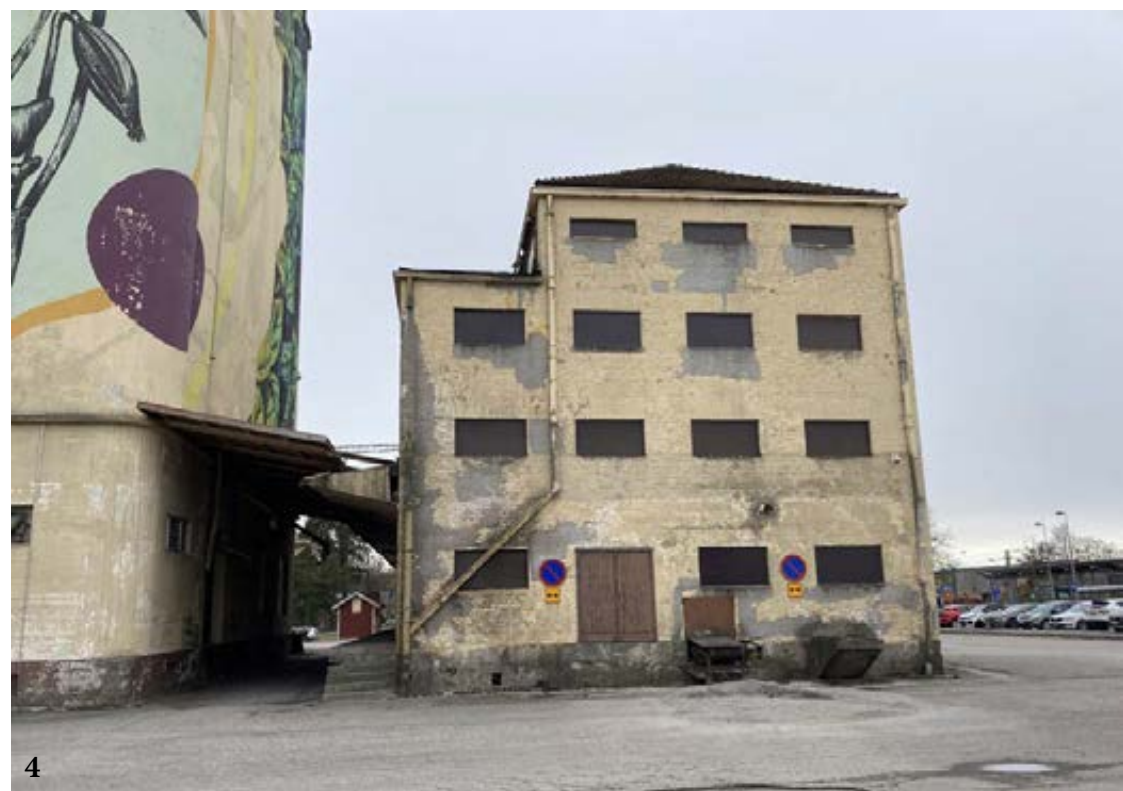
Viljavaraston ja laajennuksen ulkohahmot ovat säilyneet hyvin lukuun ottamatta alkuperäistä puuvarastoa sekä pannuhuonetta, jotka purettiin 1940-luvun muutoksen yhteydessä. Molempien osien radanpuoleiset las-  
tauslaiturit on purettu.

1. Viljavaraston pääty, jossa betonisiilot erottuvat omana osana.
2. Sisääntuloaukio yhdistää eri aikoina rakennetut osat.
3. Alkuperäisen viljavaraston puurakenteinen hissitorni.
4. 1940-luvun laajennuksen pääty.

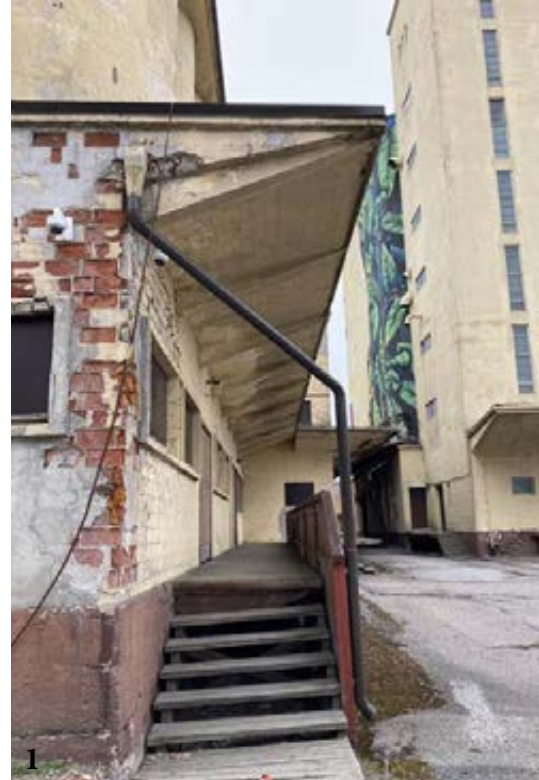
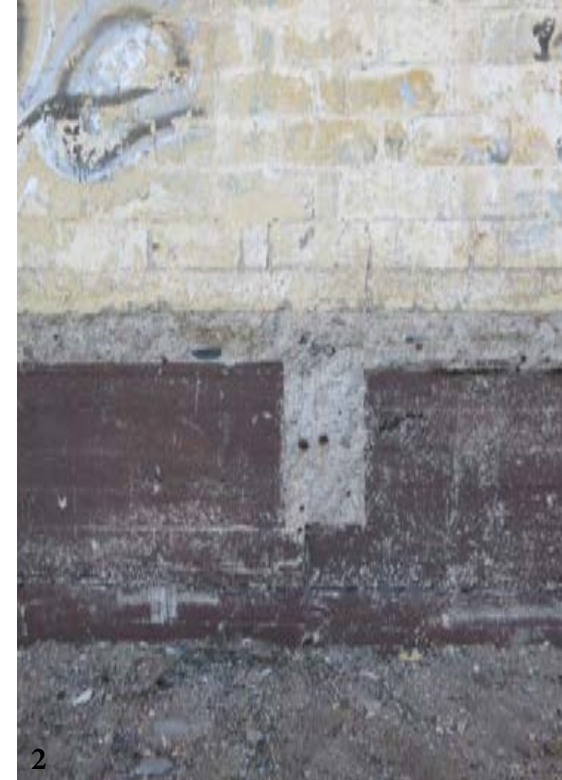
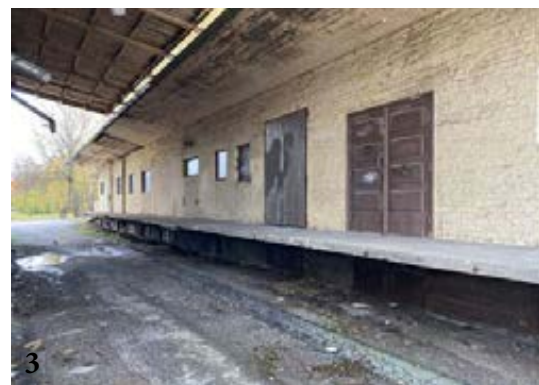
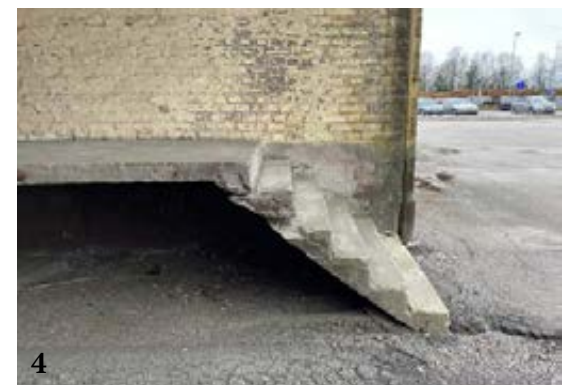
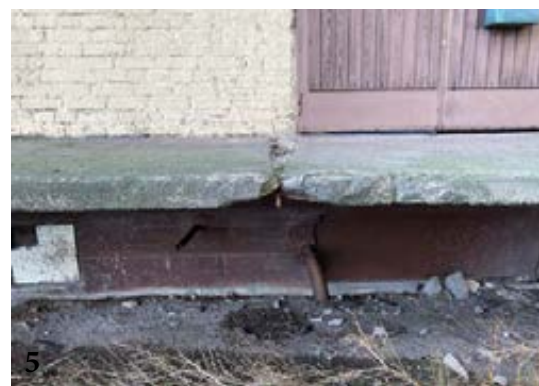
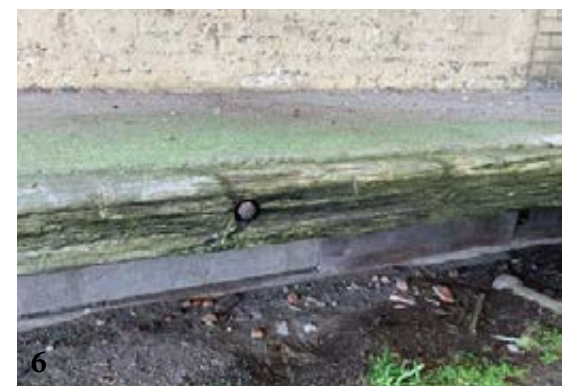
Radanpuoleiset lastauslaiturit on kokonaan purettu ja jäljet näkyvät sokkelin pinnassa. Kaupungin puolella laiturit ovat säilyneet. Laajennuksen betonilaituri on uloke ilman näkyviä tukirakenteita. Laatan paksuus on noin 110 mm. Laiturin leveys on noin 1500 mm ja luoteispäädyssä on betoniporras. Askelman korkeus on noin 180 mm ja etenemä noin 250 mm. Laituri jatkuu koko seinän pituisena ja yhtyy toisessa päässä viljavaraston laituriin. Tämä vanhempi laituri on myös betonista rakennettu. Siihen on myöhemmin lisätty puurakenteinen kaide sekä portaat.

1. Viljavaraston kaupunginpuoleinen laituri, johon on myöhemmin lisätty puuporras sekä kaide.
2. Viljavaraston sokkelin pinnassa on purettu lastauslaiturin jäljet.
- 3-5. Kaupungin puolella on säilynyt laajennuksen lastauslaituri sekä betoniporras. Betonilaatta on paikoittain vaurioitunut.

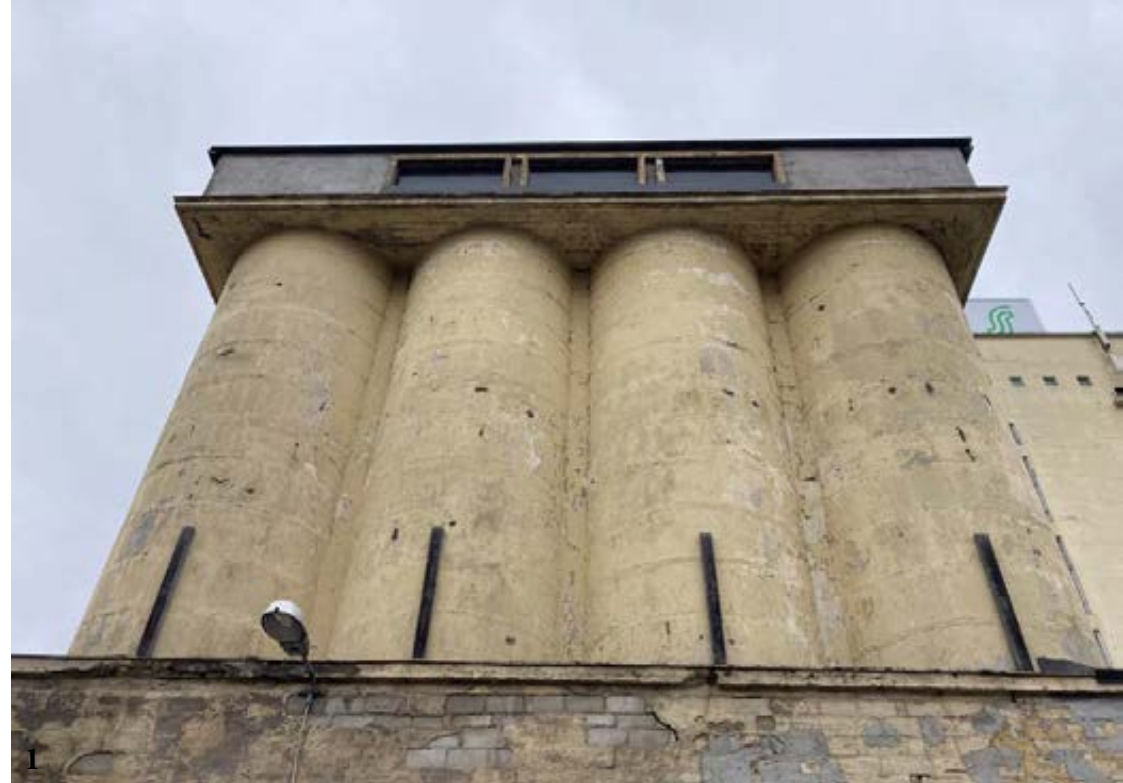
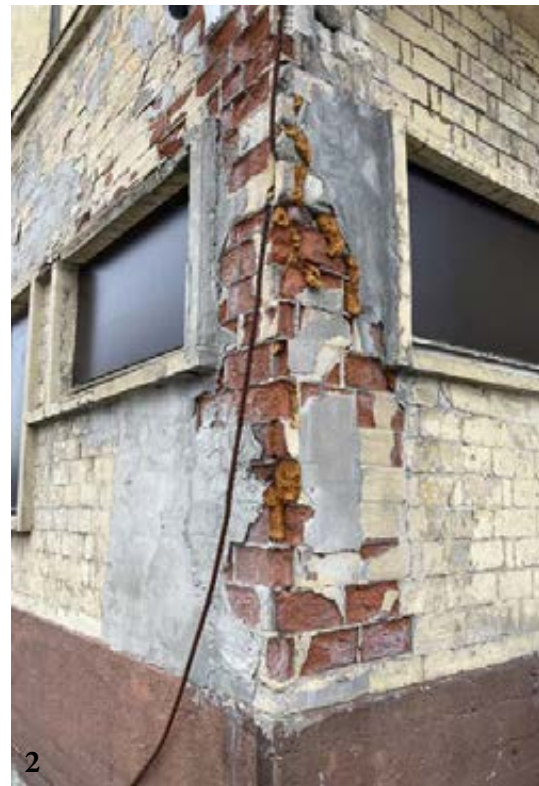
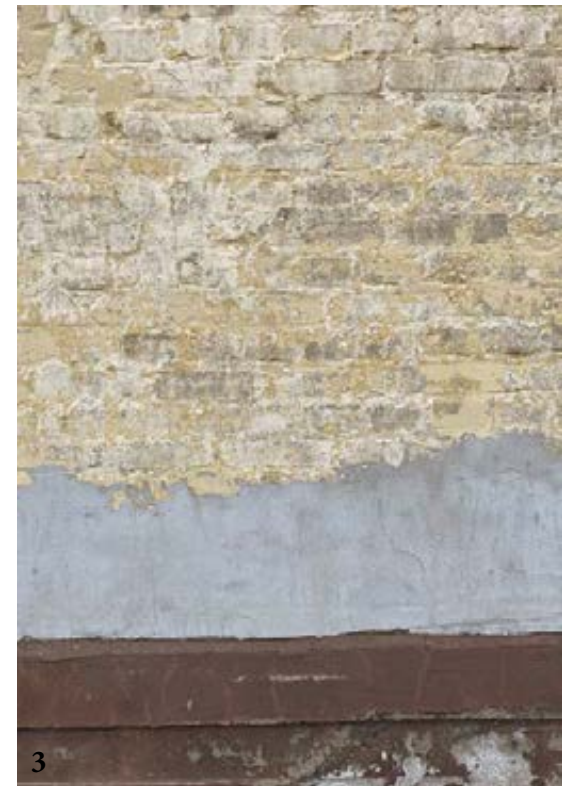
Viljavarastossa on muuratut ulkoseinät. Tiilen koko on noin 250 x 120 mm ja tiilet on muurattu ristilimityksellä. Kaakkoispäädyn siilot on valettu betonista. Siiloja on yhteensä 20 kappaletta ja ne on asennettu neljään riviin. Sileäpintainen pyöreä muoto erottuu julkisivussa toisen ja neljännen kerroksen välillä. Tornin ulkoseinät on päällystetty vaakasuuntaisella puupaneelilla. Nurkissa ja ikkunoiden ympärillä on myöhemmin lisätyt vaaleammat verhouslaudat.

Laajennuksessa on myös muuratut ulkoseinät. Pienempien betonitiilien koko on 250 x 60 mm ja ne on muurattu ristilimityksellä. Kaikki ulkoseinät on maalattu keltaisiksi. Pinnassa on halkeamia ja se on paikoittain paikattu laastilla. Maalipinta on rapistunut.

1. Valettujen betonisiilojen pinnassa näkyy muotin vaakasuuntaiset jäljet.
2. Viljavaraston vaurioitunut ulkoseinä.
3. Laajennuksen ulkoseinä ja sokkeli.

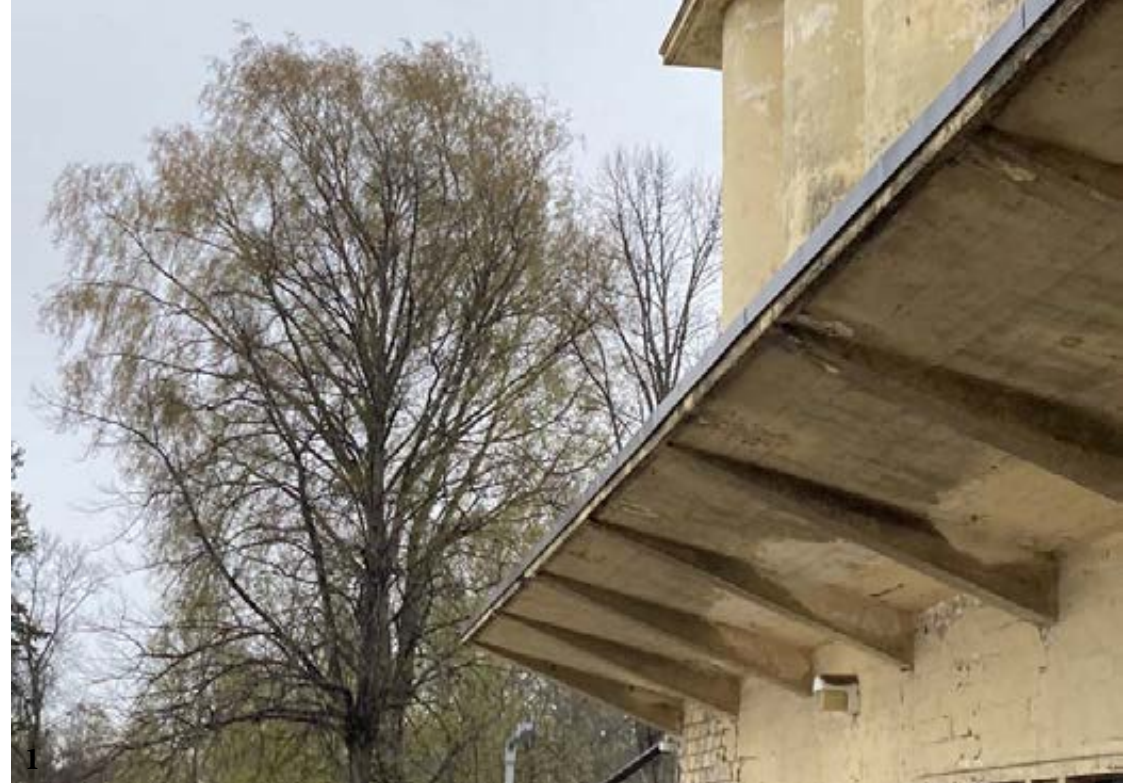
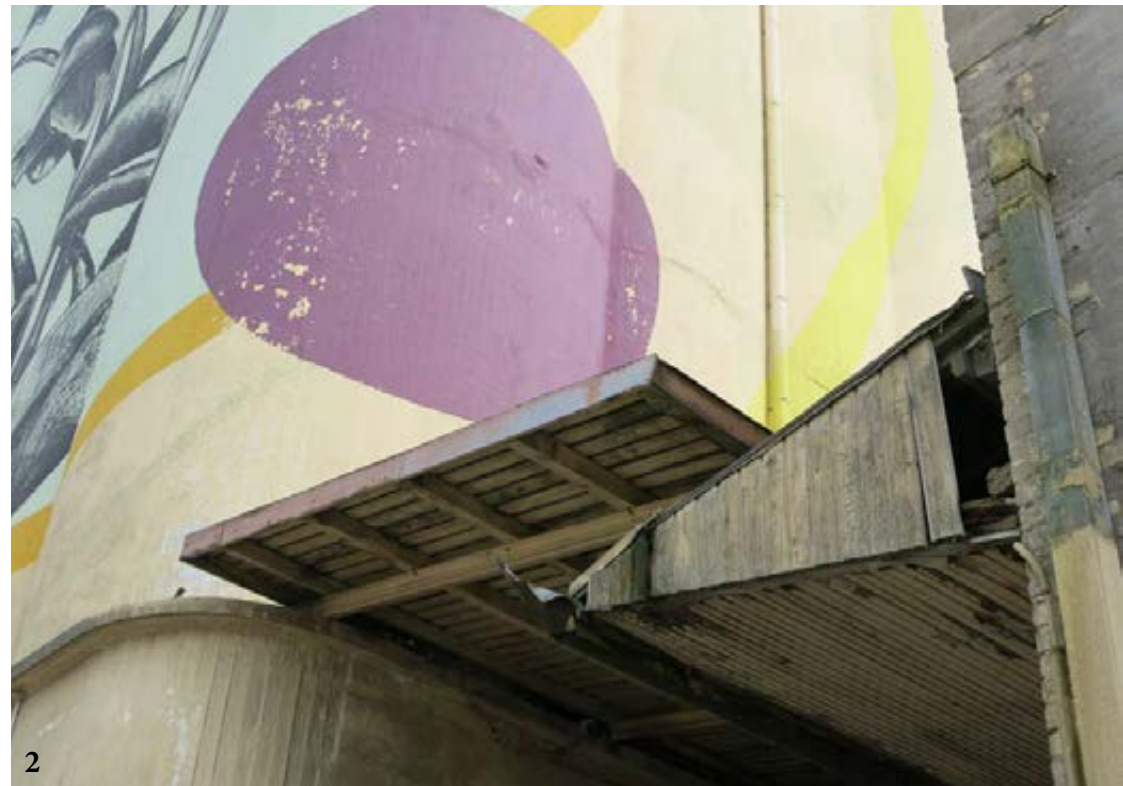
1. Viljavaraston alkuperäinen katos.

2. Laajennuksen ja viereisen betonisiiloston katokset.

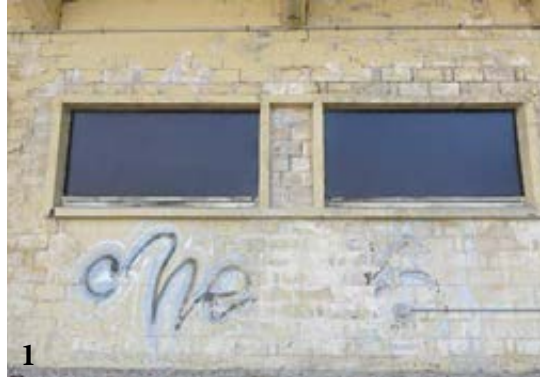
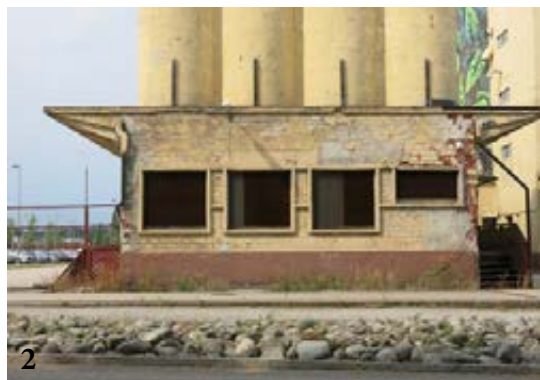
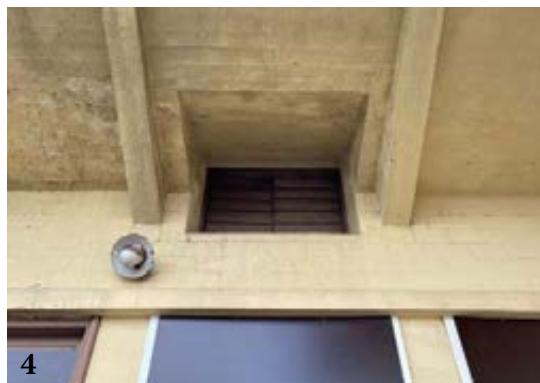
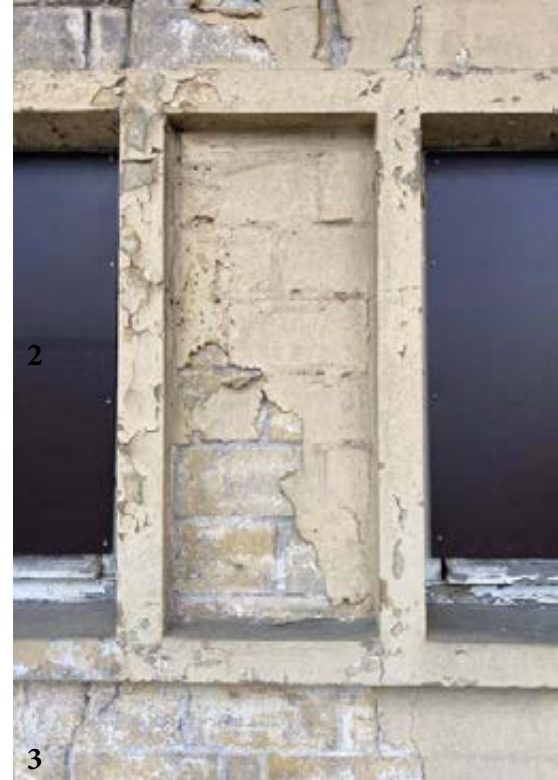
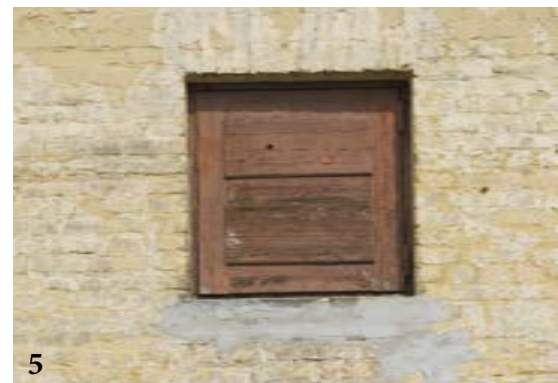
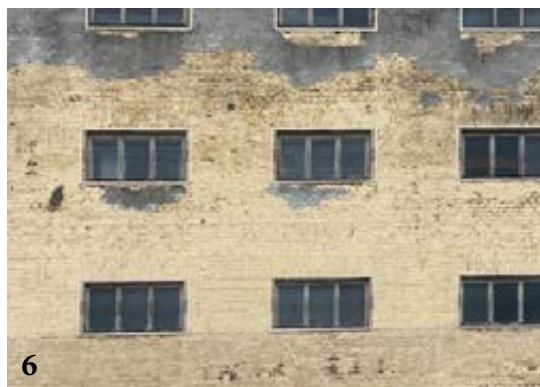
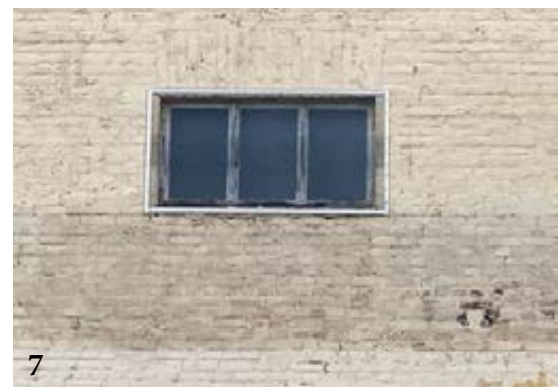
Laajennus (kuvat 5-7)

5. Ensimmäisen kerroksen alkuperäinen puuluukku.
6. Julkisivun toistuvat ikkunarivit.
7. Ensimmäisen kerroksen kolmiosainen ikkuna.

Laajennuksen kaikissa kerroksissa on suorakaiteenmuotoisia ikkunoita, jotka on jaettu pystypuitteilla kolmeen osaan. Niiden leveys on noin 1660 mm ja korkeus noin 900 mm. Neljännen kerroksen ikkunat ovat hieman matalampia. Betoninen ikkunapenkki on ulospäin kallistettu. Ikkunoiden lisäksi on ensimmäisessä kerroksessa myös paikoittain puuluukkuja, joiden leveys on 970 mm ja korkeus 900 mm. Luukuissa on vaakasuuntainen puupaneeli.

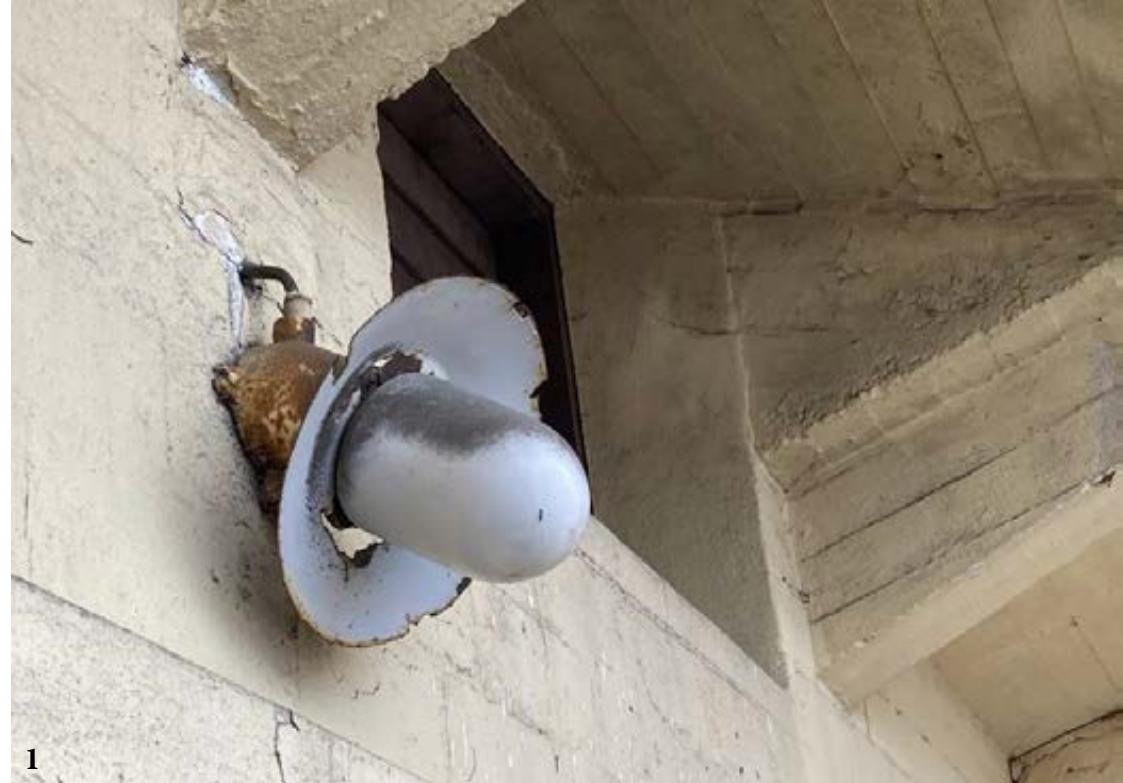
1. Viljavaraston alkuperäinen seinävalaisin pääsisäänkäynnin kohdalla.
2. Laajennuksen päädyssä on myöhemmin rakennettu liukuhihna.
3. Laajennuksen mahdollisesti alkuperäinen seinävalaisin.
