SALON MYLLY | VILJAVARASTO JA LAAJENNUS

Suppea rakennushistoriaselvitys 2022

ARKKITEHDIT FREESE & SCHULMAN 2022

**SALON MYLLY | VILJAVARASTO JA LAAJENNUS**  
**Rakennushistoriaselvitys**

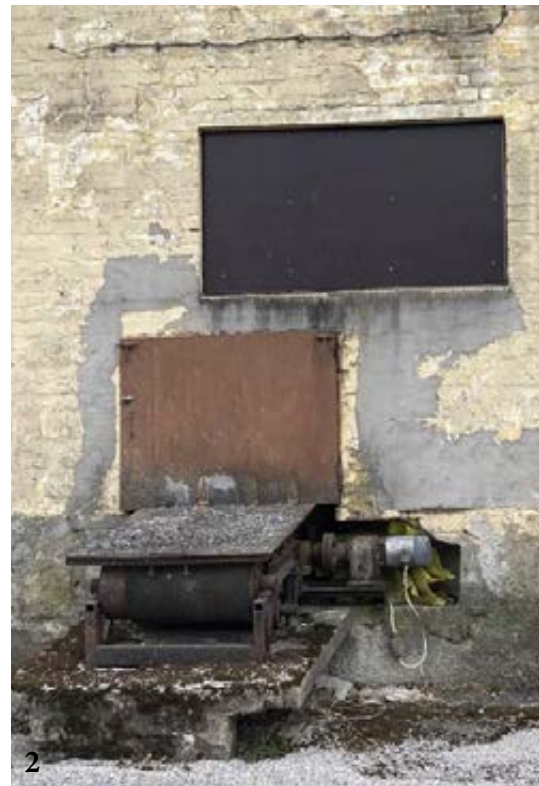
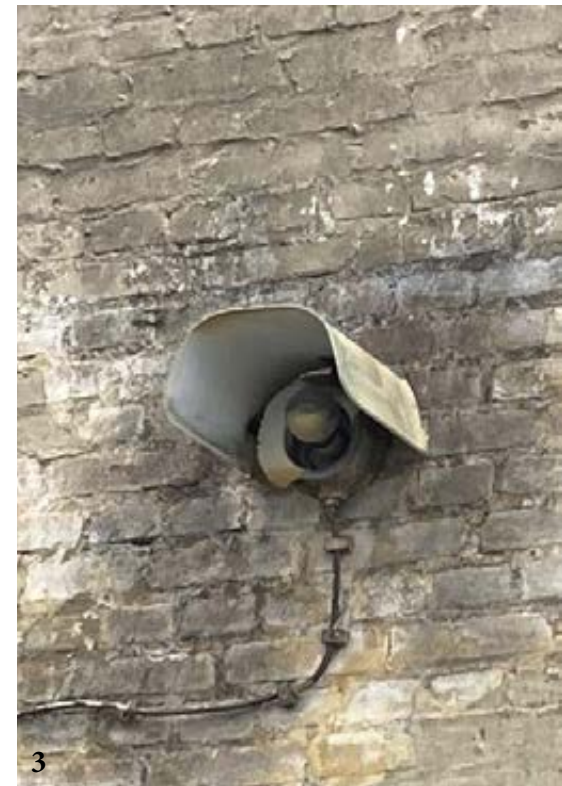
Viljavaraston radan puolella on katoksen alapinnassa kaksi laatikkomallista ulkovalaisinta kiinnitetty betonipalkkeihin. Sähköasennukset kulkevat metaliputkissa. Kaupungin puolella on pääovien kohdalla mahdollisesti alkupe-  
räinen ulkovalaisin. Sekundäärioven yläpuolella on suorakaiteenmuotoinen valkoinen muovikupuvalaisin.

Laajennuksessa on radan puolella säilynyt osa vanhasta seinävalaisimesta ja päädyssä kokonainen valaisin. Päädyssä on varastosta ulosjohtava teräksinen liukuhihna.

1. Viljavaraston alkuperäinen seinävalaisin pääsisäänkäynnin kohdalla.
2. Laajennuksen päädyssä on myöhemmin rakennettu liukuhihna.
3. Laajennuksen mahdollisesti alkuperäinen seinävalaisin.

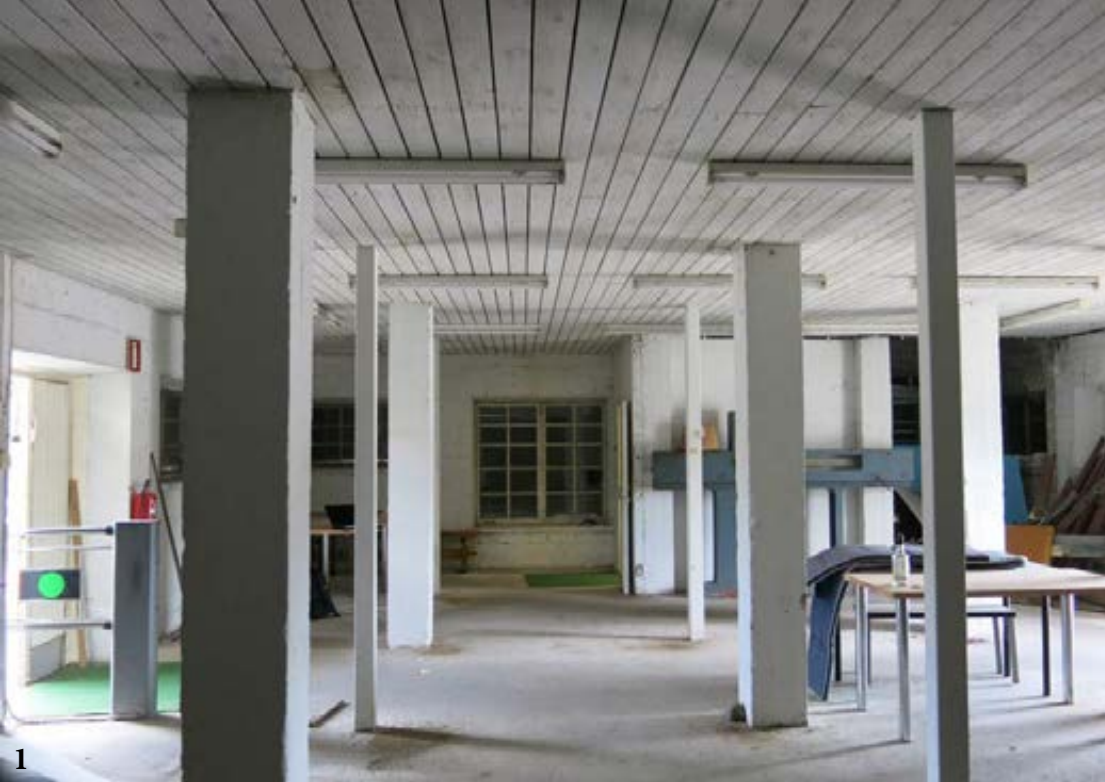
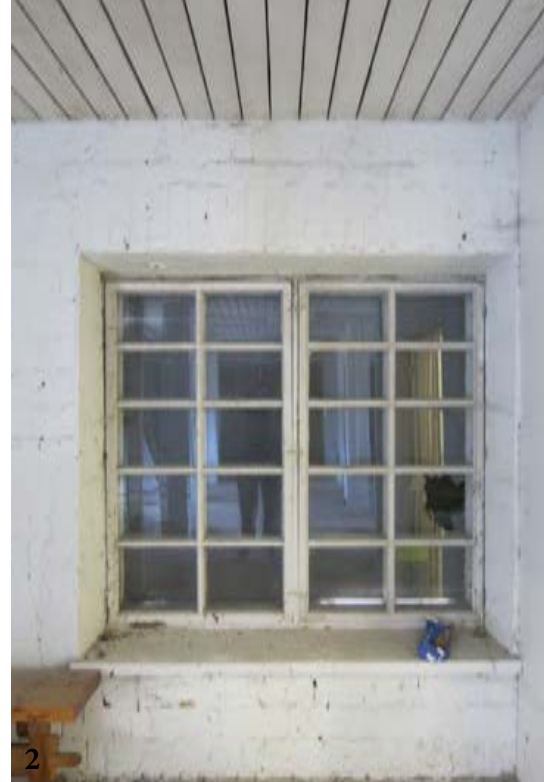
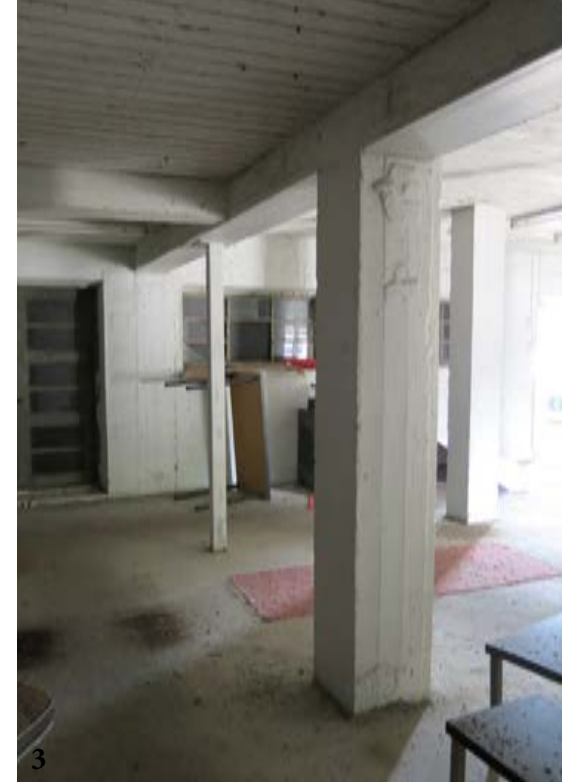
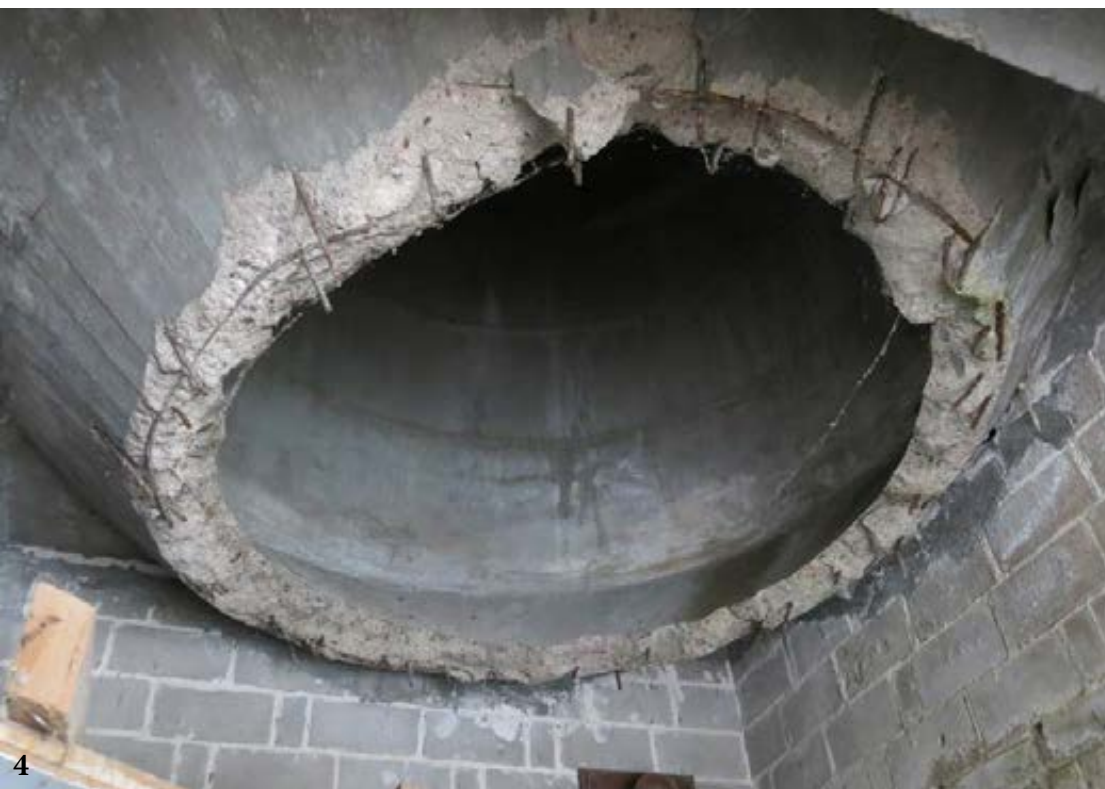
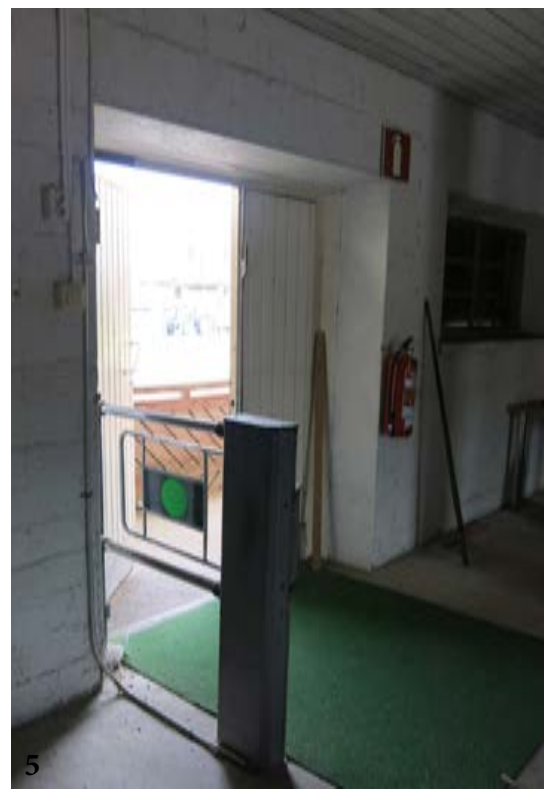
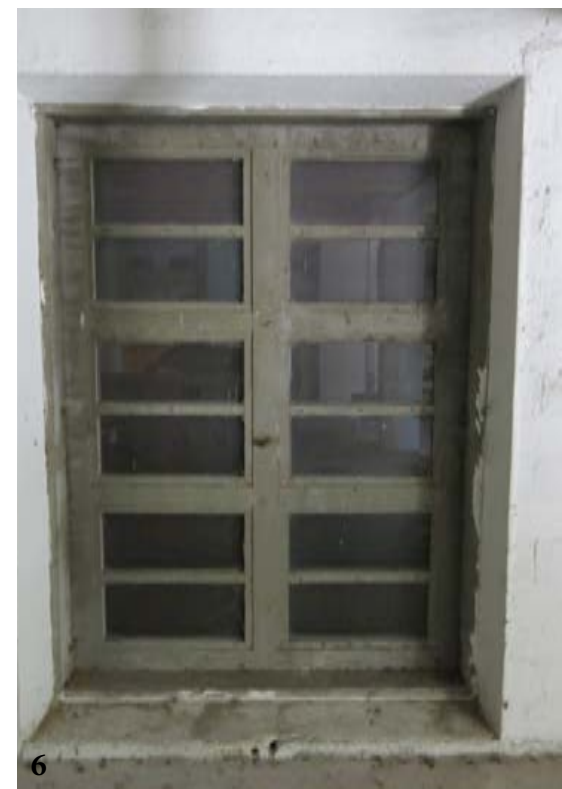
1. Varastomyymälän käytössä ollut siilojen alapuolinen tila.
2. Päätyikkunat suurennettiin 1960-luvulla.
3. Viljavaraston kantava rakenne koostuu betonipilareista ja -palkeista. Osa ensimmäisen kerroksen betonipilareista on myöhemmin korvattu teräspilareilla.
4. Siilojen suppilonmuotoiset alaosat on sahattu poikki.
5. Kaupungin puoleisen sisäänkäynnin edessä on myöhemmin lisätty teräsportti.
6. Alkuperäinen parillinen lasiovi on levytetty ulkopuolelta.

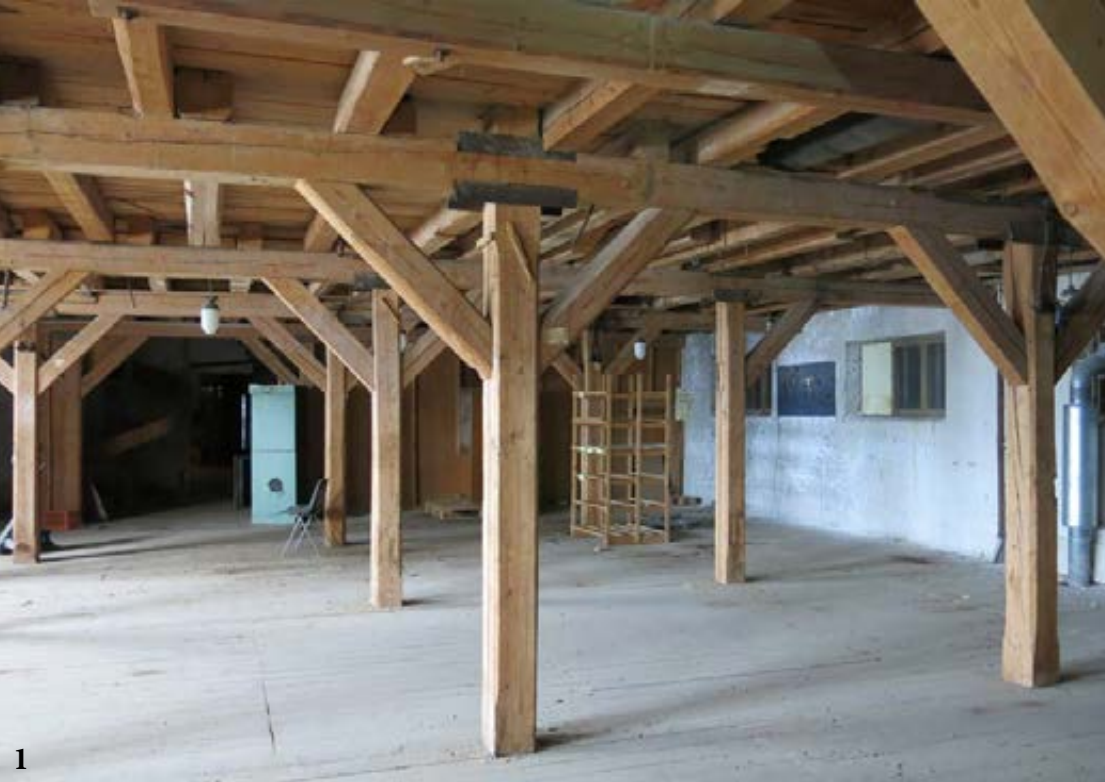
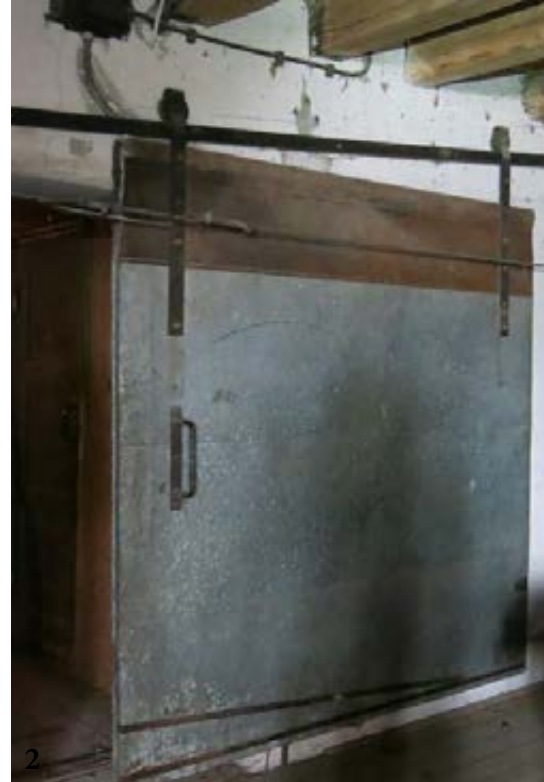
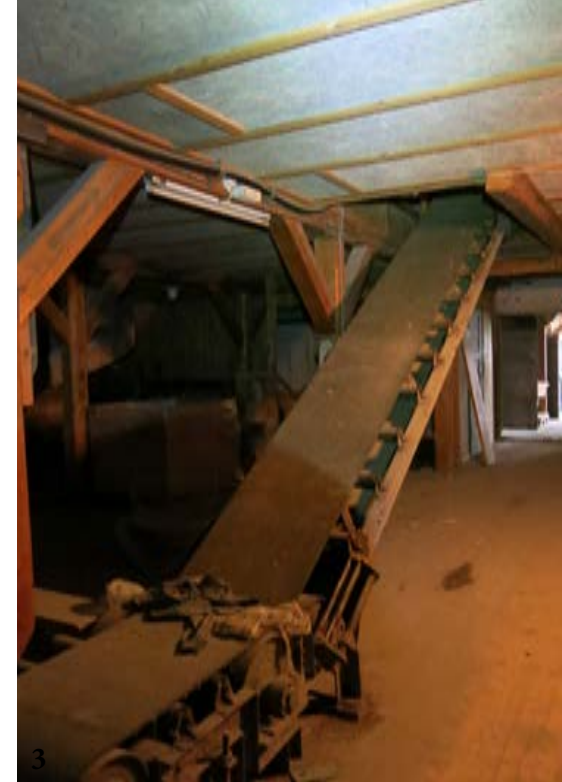
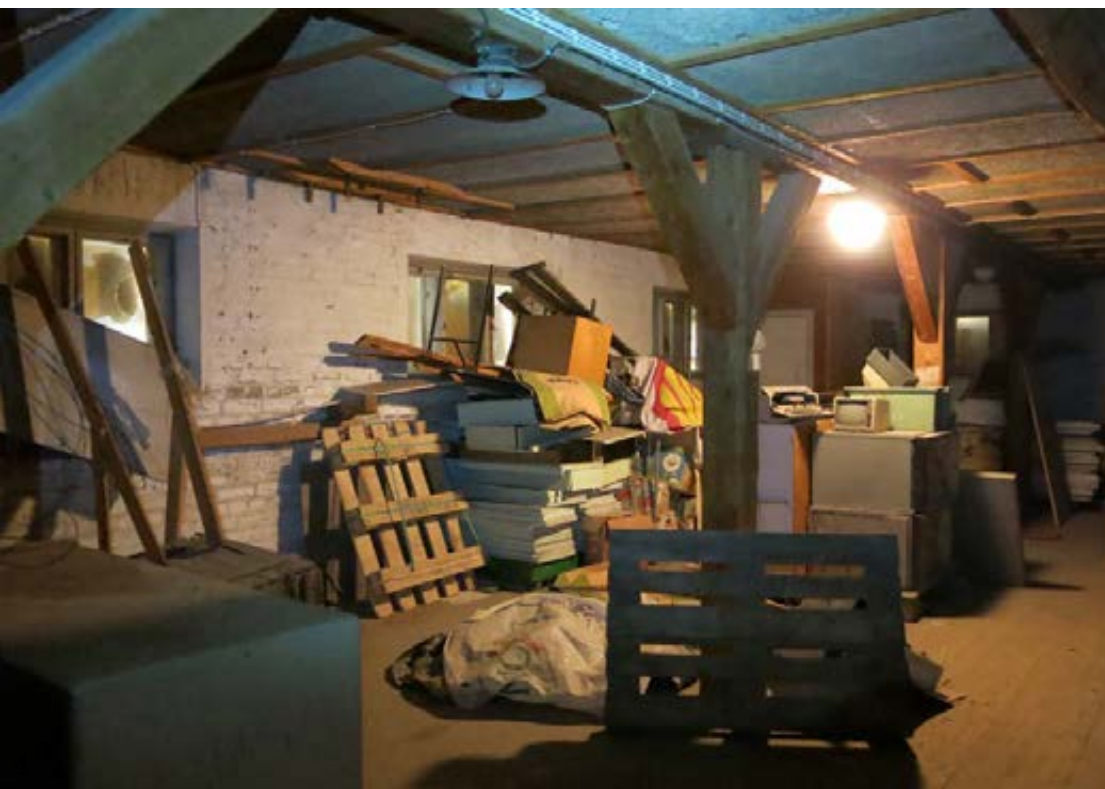
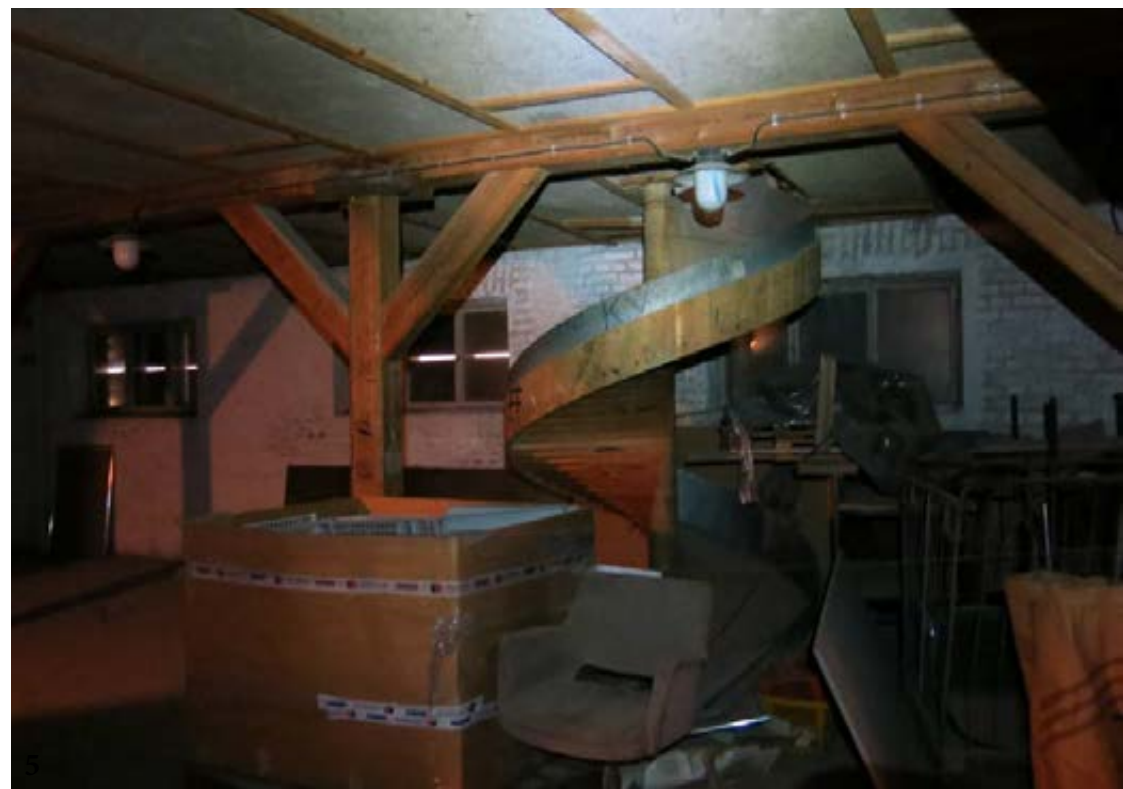
3. Koneellisesti toimivan liukuhihnan avulla siirrettiin tavaraa kerrosten välillä.
4. Varaston katto on eristetty harmailla levyillä ja seinät maalattu valkoisiksi.
5. Tilassa on säilynyt alkuperäinen kierrerramppi, jonka avulla siirrettiin säkkejä ylemmästä kerroksesta.

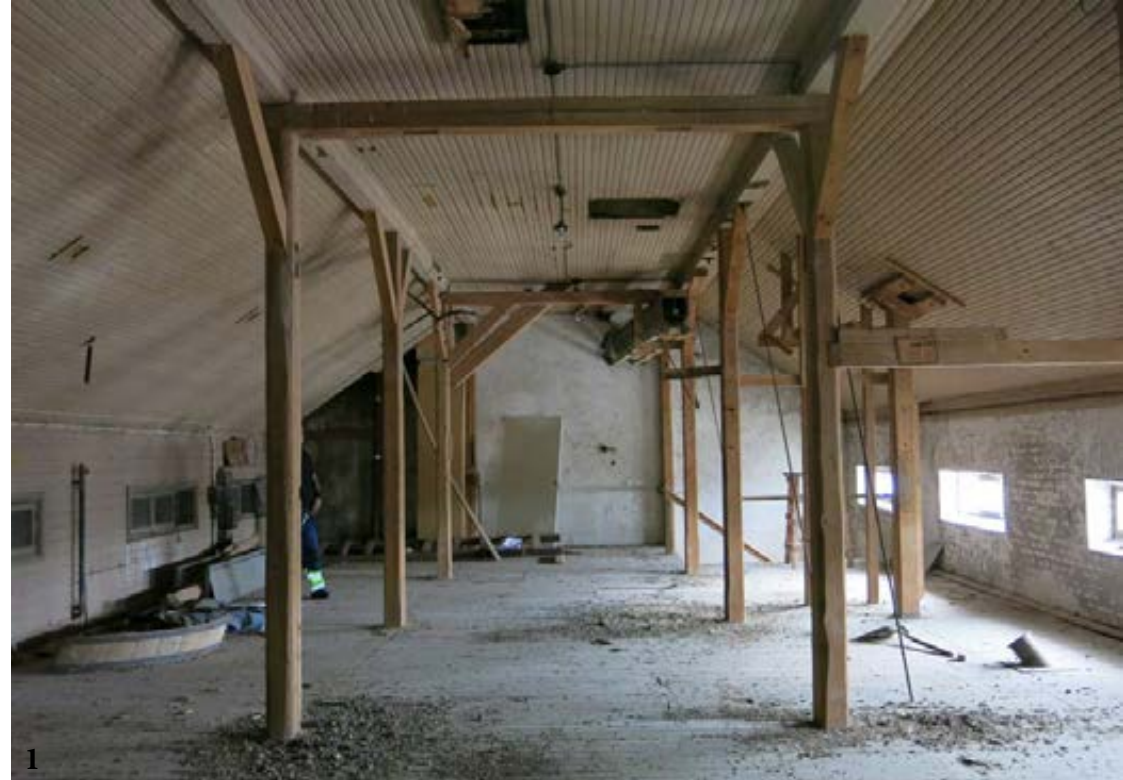
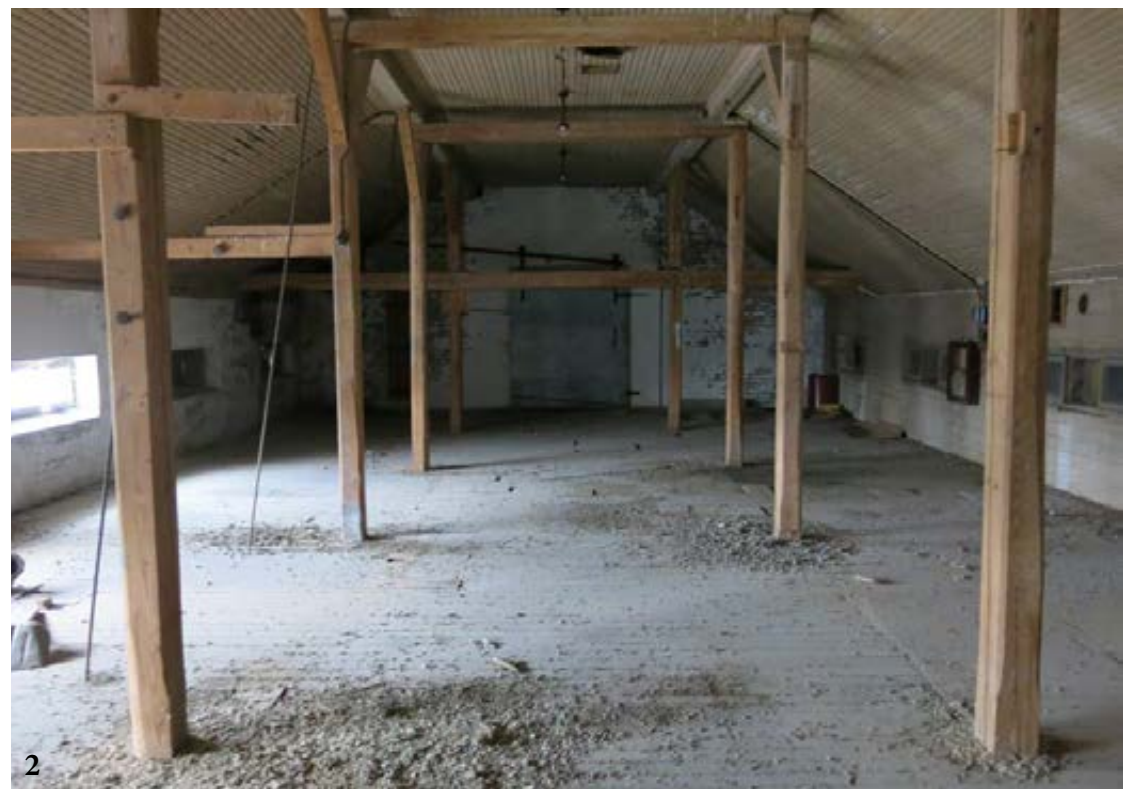
1. A-osan ullakko ja taustalla viljavaraston ja laajennuksen välinen paloseinä.
2. Ullakolla on matalat ikkunat ja puupaneeli katossa. Kaupungin puoleinen seinä on puurakenteinen.

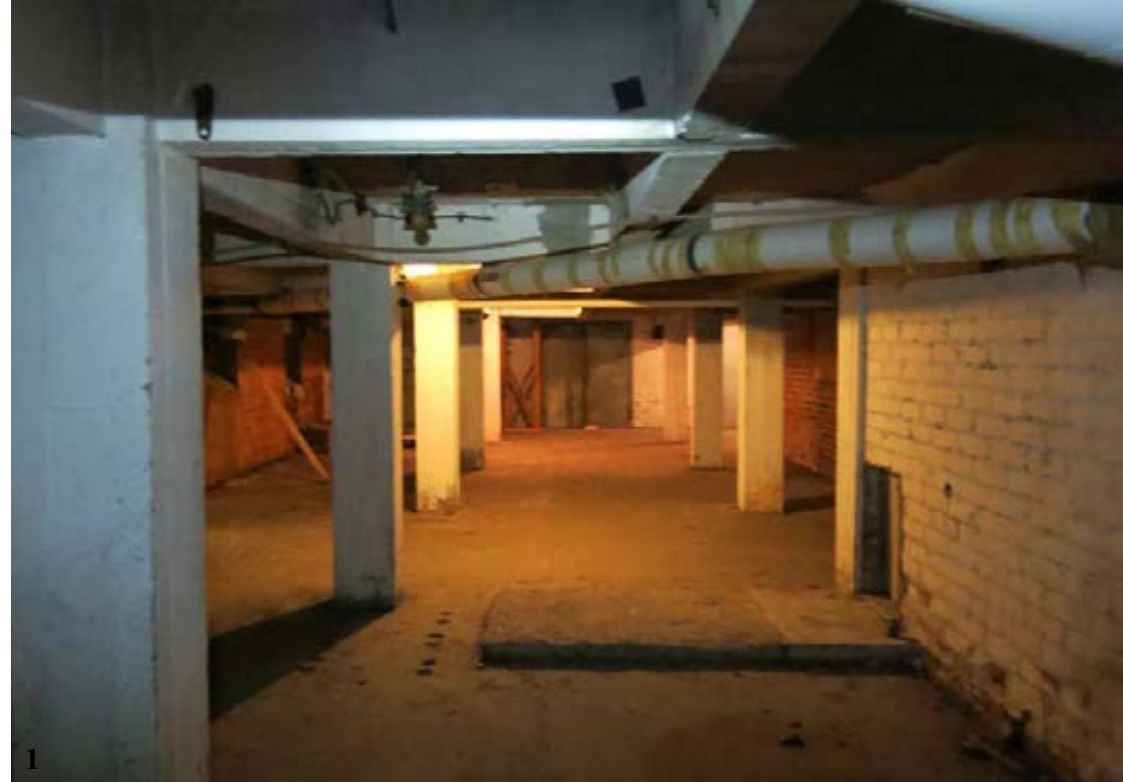
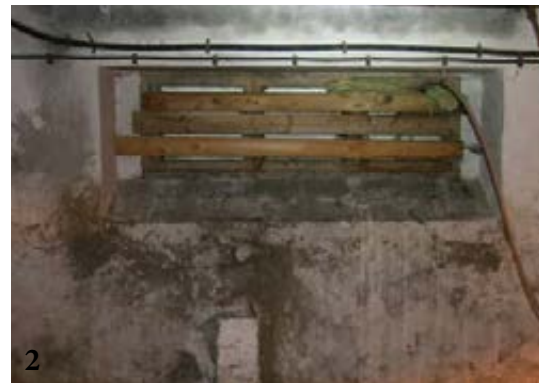
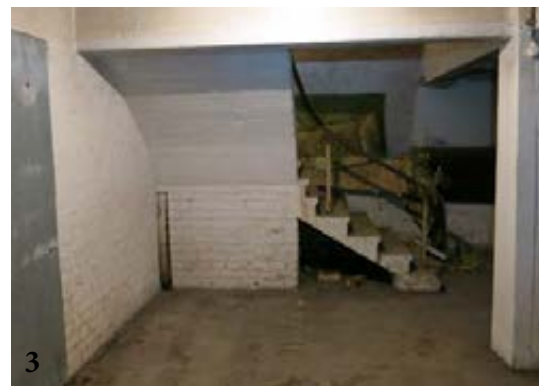
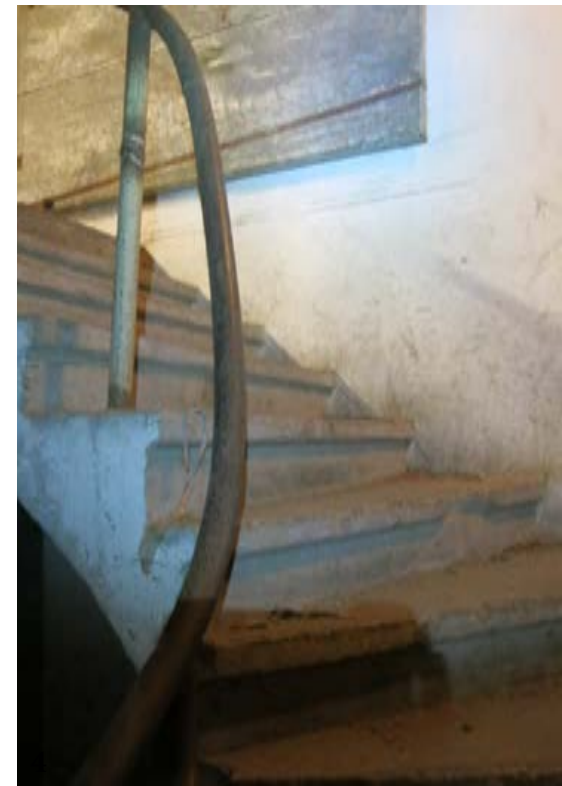
Kerroskorkeus on 2700 mm. Tiloissa on tukevat neliömuotoiset teräsbetonipilarit säännöllisin välein kolmessa rivissä sekä poikittais- ja pituussuuntaiset kattopalkit. Ulkoseinät on valettu betonista, mutta sisäpuolella on tiiliverhous. Seinät ja pilarit on maalattu valkoisiksi. Pannuhuoneen paksut seinät on myös muurattu kuten piippu, joka jatkuu kerrosten läpi vesikatolle.

1. A-osan kellari, jossa on pannuhuone.
2. Ulkoseinän luukku on rakennettu kiinni.
- 3-4. Ensimmäiseen kerrokseen johtava betoniporras.

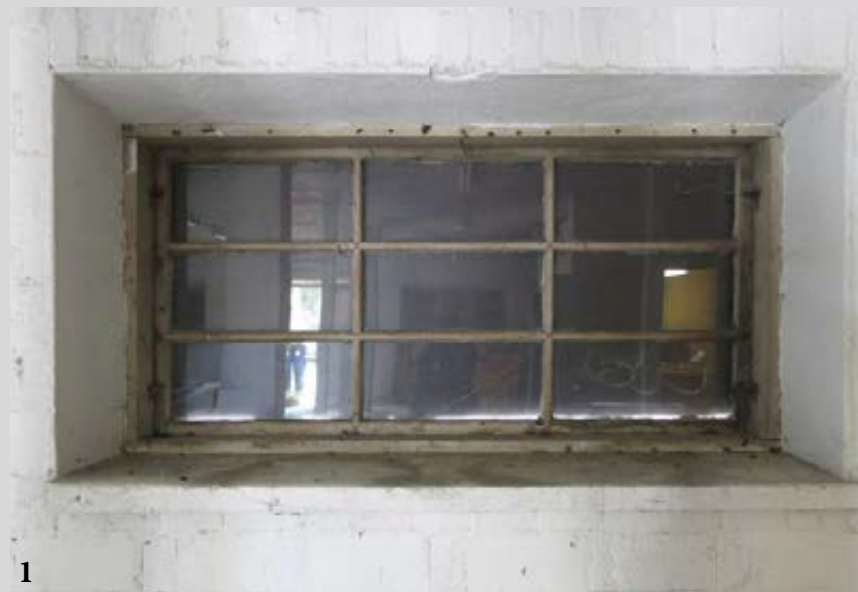
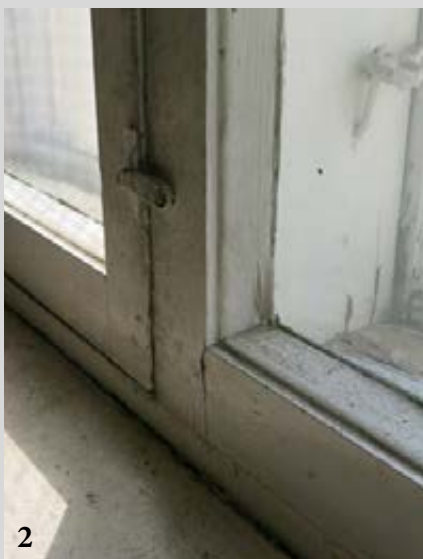
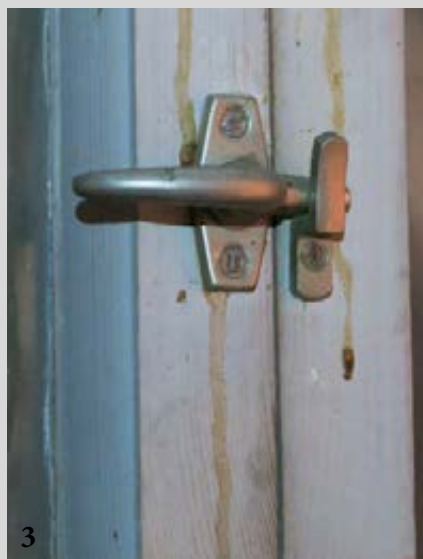
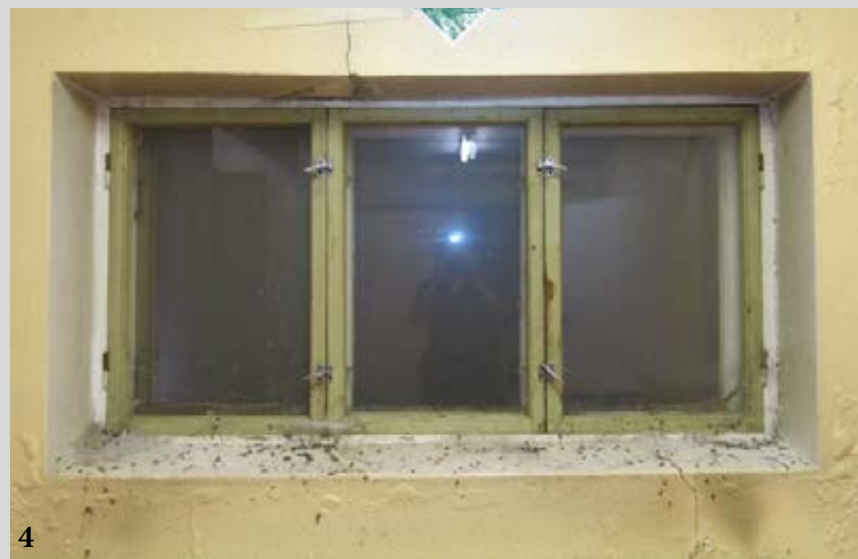
### Ikkunat

1. Viljavaraston alkuperäinen pieniruutuinen ikkuna. Yksipuitteinen ikkuna on ulosaukeava. Muuratun aukon sivuosat ovat suorat. Ikkunapenkki on betonia. Sisäpuoliset puuosat on maalattu vihreänharmaiksi. Väri on mahdollisesti alkuperäinen.
- 2-4. Laajennuksen alkuperäinen kolmi-osainen ikkuna. Kaksipuitteinen ikkuna on sisään-ulosaukeava. Muuratun aukon sivuosat ovat suorat. Sivuikkunoissa on saranat ja pukinsarvipainikkeet.

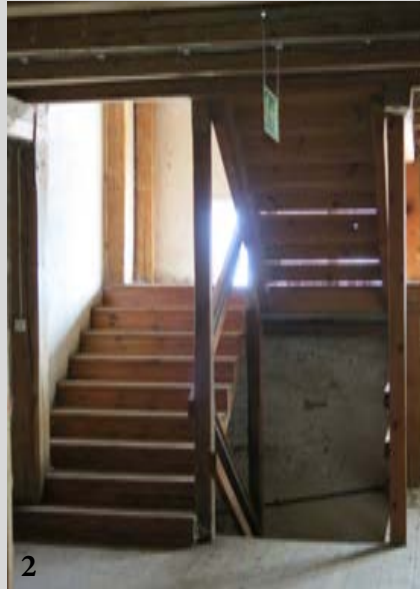
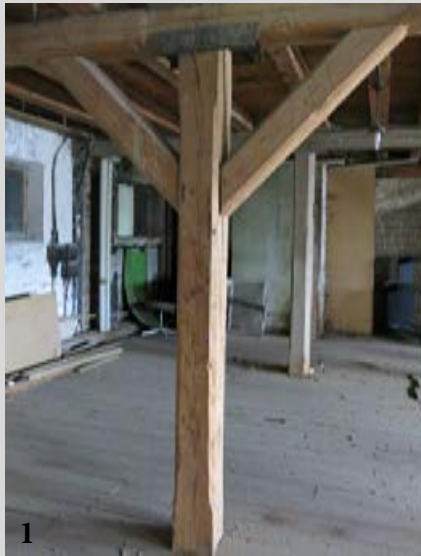
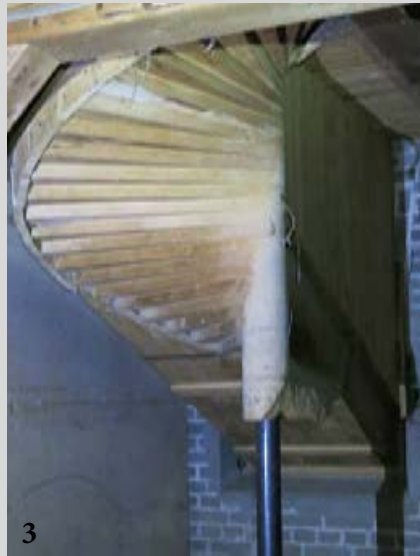
## Laajennuksen puurakenteet

1. Kantavan puupilarin koko on 200 x 200 mm. Puupilarin yläosassa on puiset vinotuet eli ns. vitaposket.
2. Alkuperäiset puuportaatsäilyneet, mutta askelmat on pääosin uusittu.
- 3-4. Varastojen puiset kierrerrampit ovat todennäköisesti alkuperäisiä.

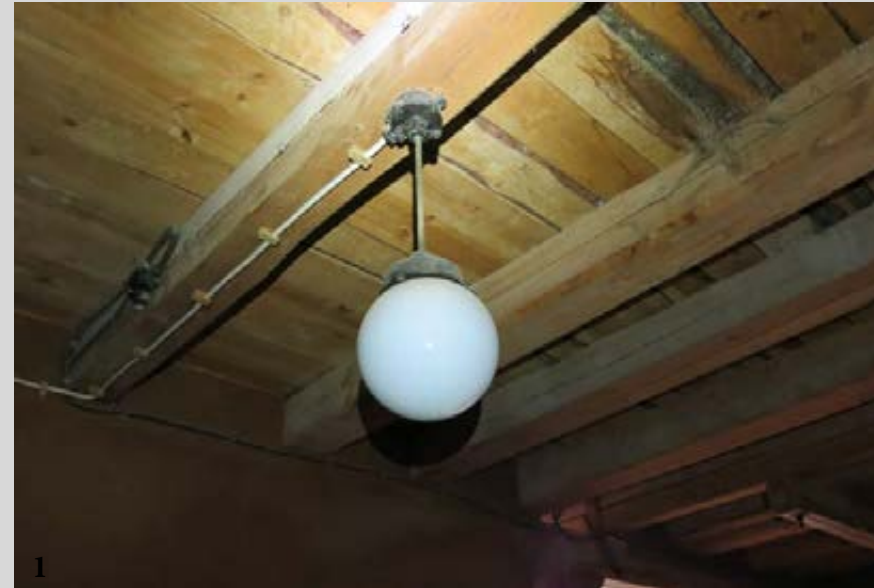
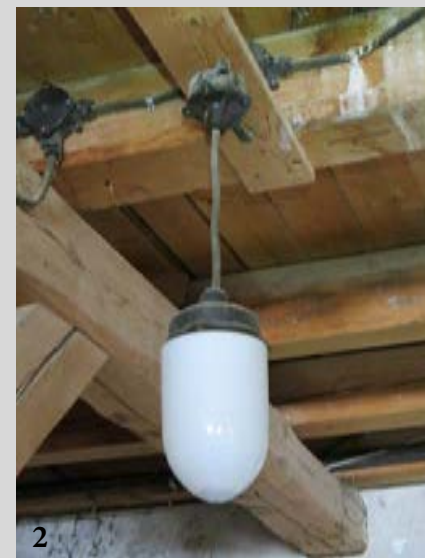
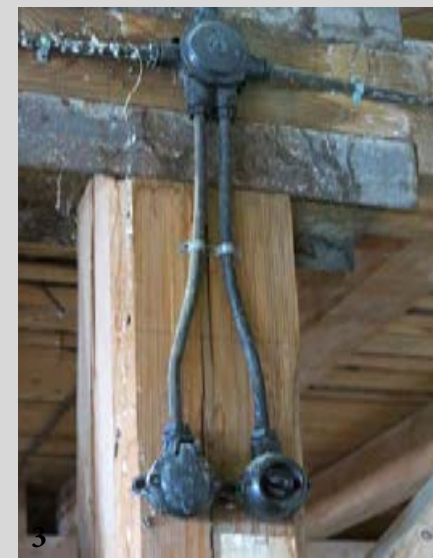
1-3. Katosta roikkuvat erimalliset opaailasivalaisimet sähköasennuksineen ovat todennäköisesti alkuperäisiä.

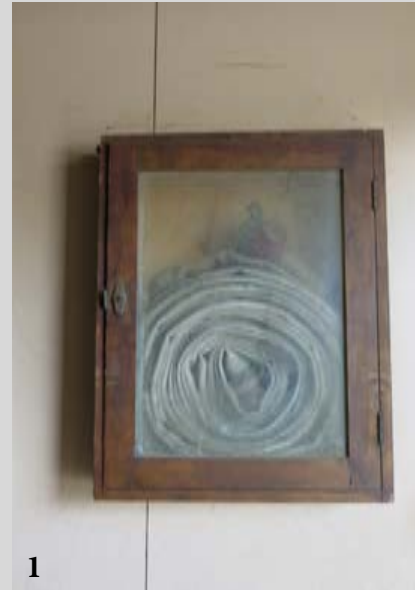
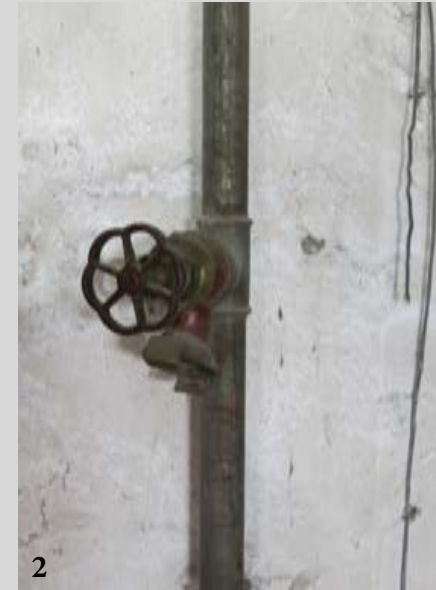
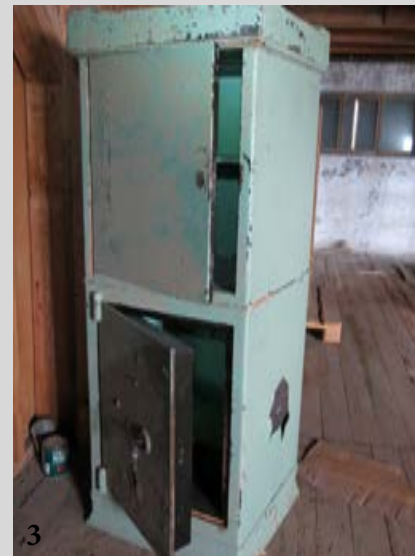
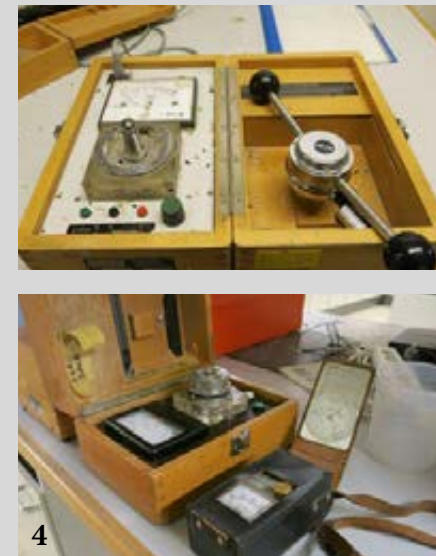
- 1-2. Laajennuksen paloposti ja letku.
3. Vanha kassakaappi.
4. Laboratorion laitteet ja työvälineet.  
Laboratoriossa mitattiin muun muassa kosteus, hehtolitraino sekä valkuais- ja rikkipitoisuus.
